**Nota tècnica de la  
visita realitzada al  
carrer d'Estavar del  
municipi de Llívia  
(Cerdanya)**

**Codi:** ICGC.AP-041/14

Juny de 2014

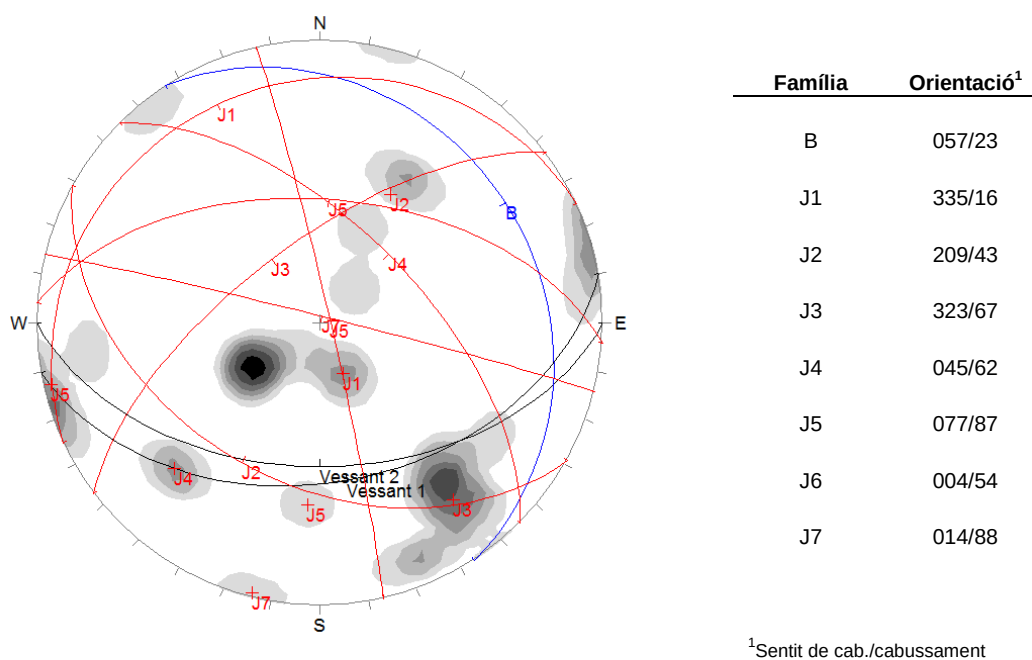
Els materials cambro-ordovicians que formen el vessant objecte d'estudi, presenten una intensa fracturació degut al metamorfisme regional que els afecta, identificant fins a set famílies de diàclasis (figura 1) molt penetratives, amb espaiats d'ordre decimètric a mètric. Les obertures d'aquestes fractures són molt variables, tot i que generalment són de l'ordre de 0.5-2.0 mm, amb valors extrems de fins a 5 cm, en els trams més descomprimits (fotografies IV, 9, 10 i 11).

**Figura 1.** Projectió estereogràfica de les principals famílies de discontinuïtats observades (B. estratificació, J. diàclasi) i la orientació dels dos vessants del carrer d'Estavar.

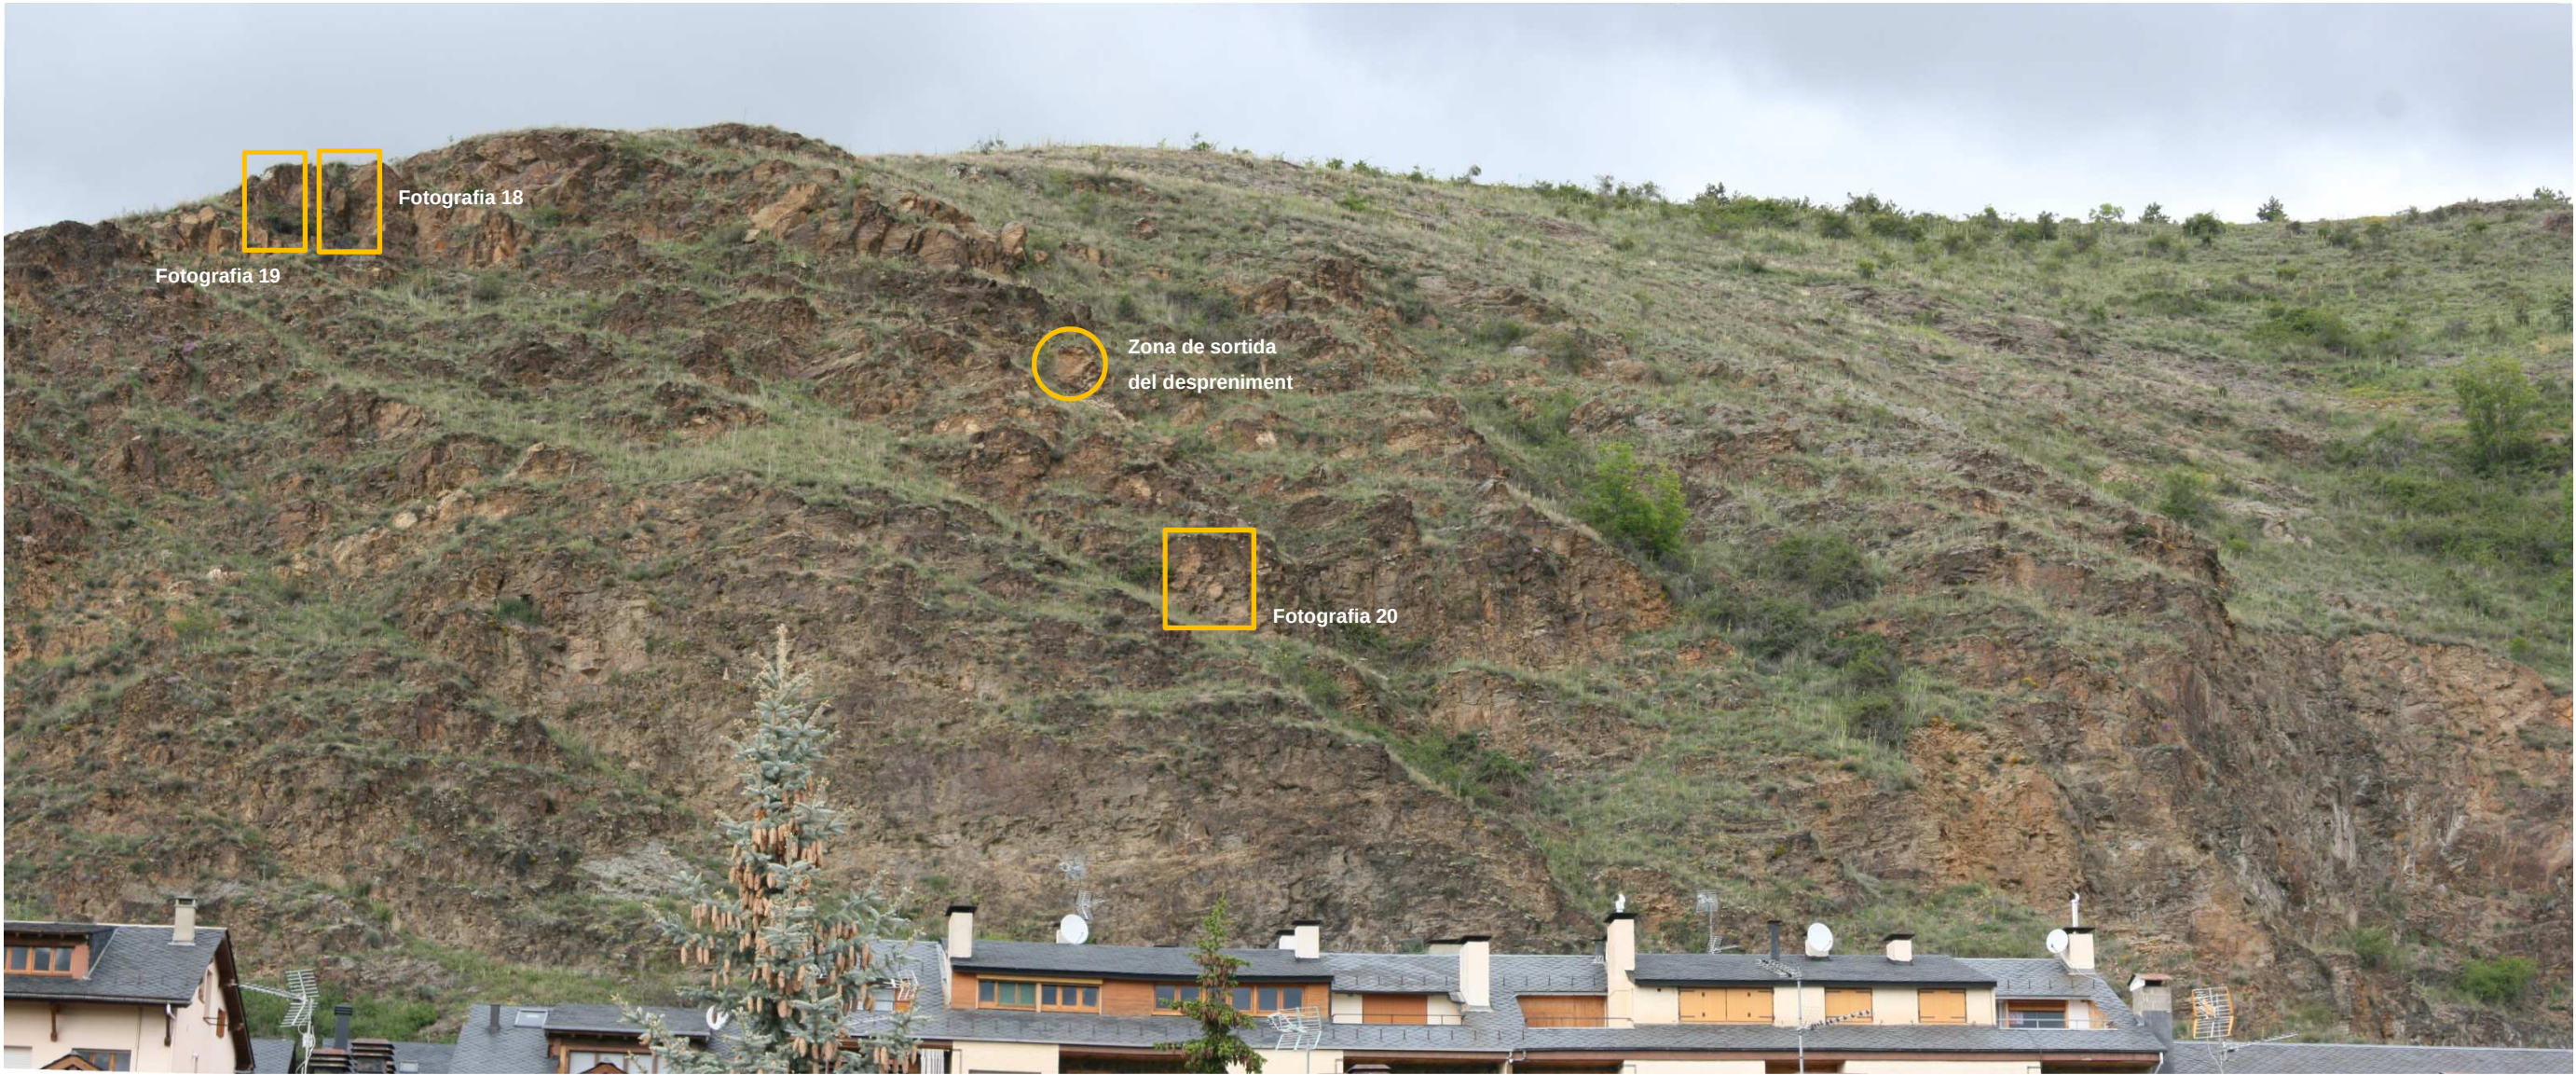
- un bloc individualitzat de forma irregular (amb un volum estimat de l'ordre d' $1 \text{ m}^3$ ), que es troba aproximadament a la cota 1262 msnm, a la vertical dels números 35 i 37 (fotografies I i 18).
- una massa rocosa, amb fractures de descompressió, amb un volum estimat de l'ordre d' $1 \text{ m}^3$ , fàcilment fragmentable, que es troba aproximadament a la cota 1262 msnm, a la vertical dels habitatges dels números 35 i 37 (fotografies I i 19).
- una massa rocosa d'uns  $2 \text{ m}^3$  de material molt fracturat, amb un desplaçament cap el vessant d'uns 3 cm, que es troba aproximadament a la cota 1240 msnm, a la vertical de l'habitatge del número 41 (fotografies I i 20).

**Fotografia I:** Vista panoràmica del vessant sud del turó del Castell, en el tram de la part posterior del carrer d'Estavar, on s'observa la cicatriu del despreniment objecte d'estudi i les zones identificades en l'estudi d'especial rellevància per la seva susceptibilitat.

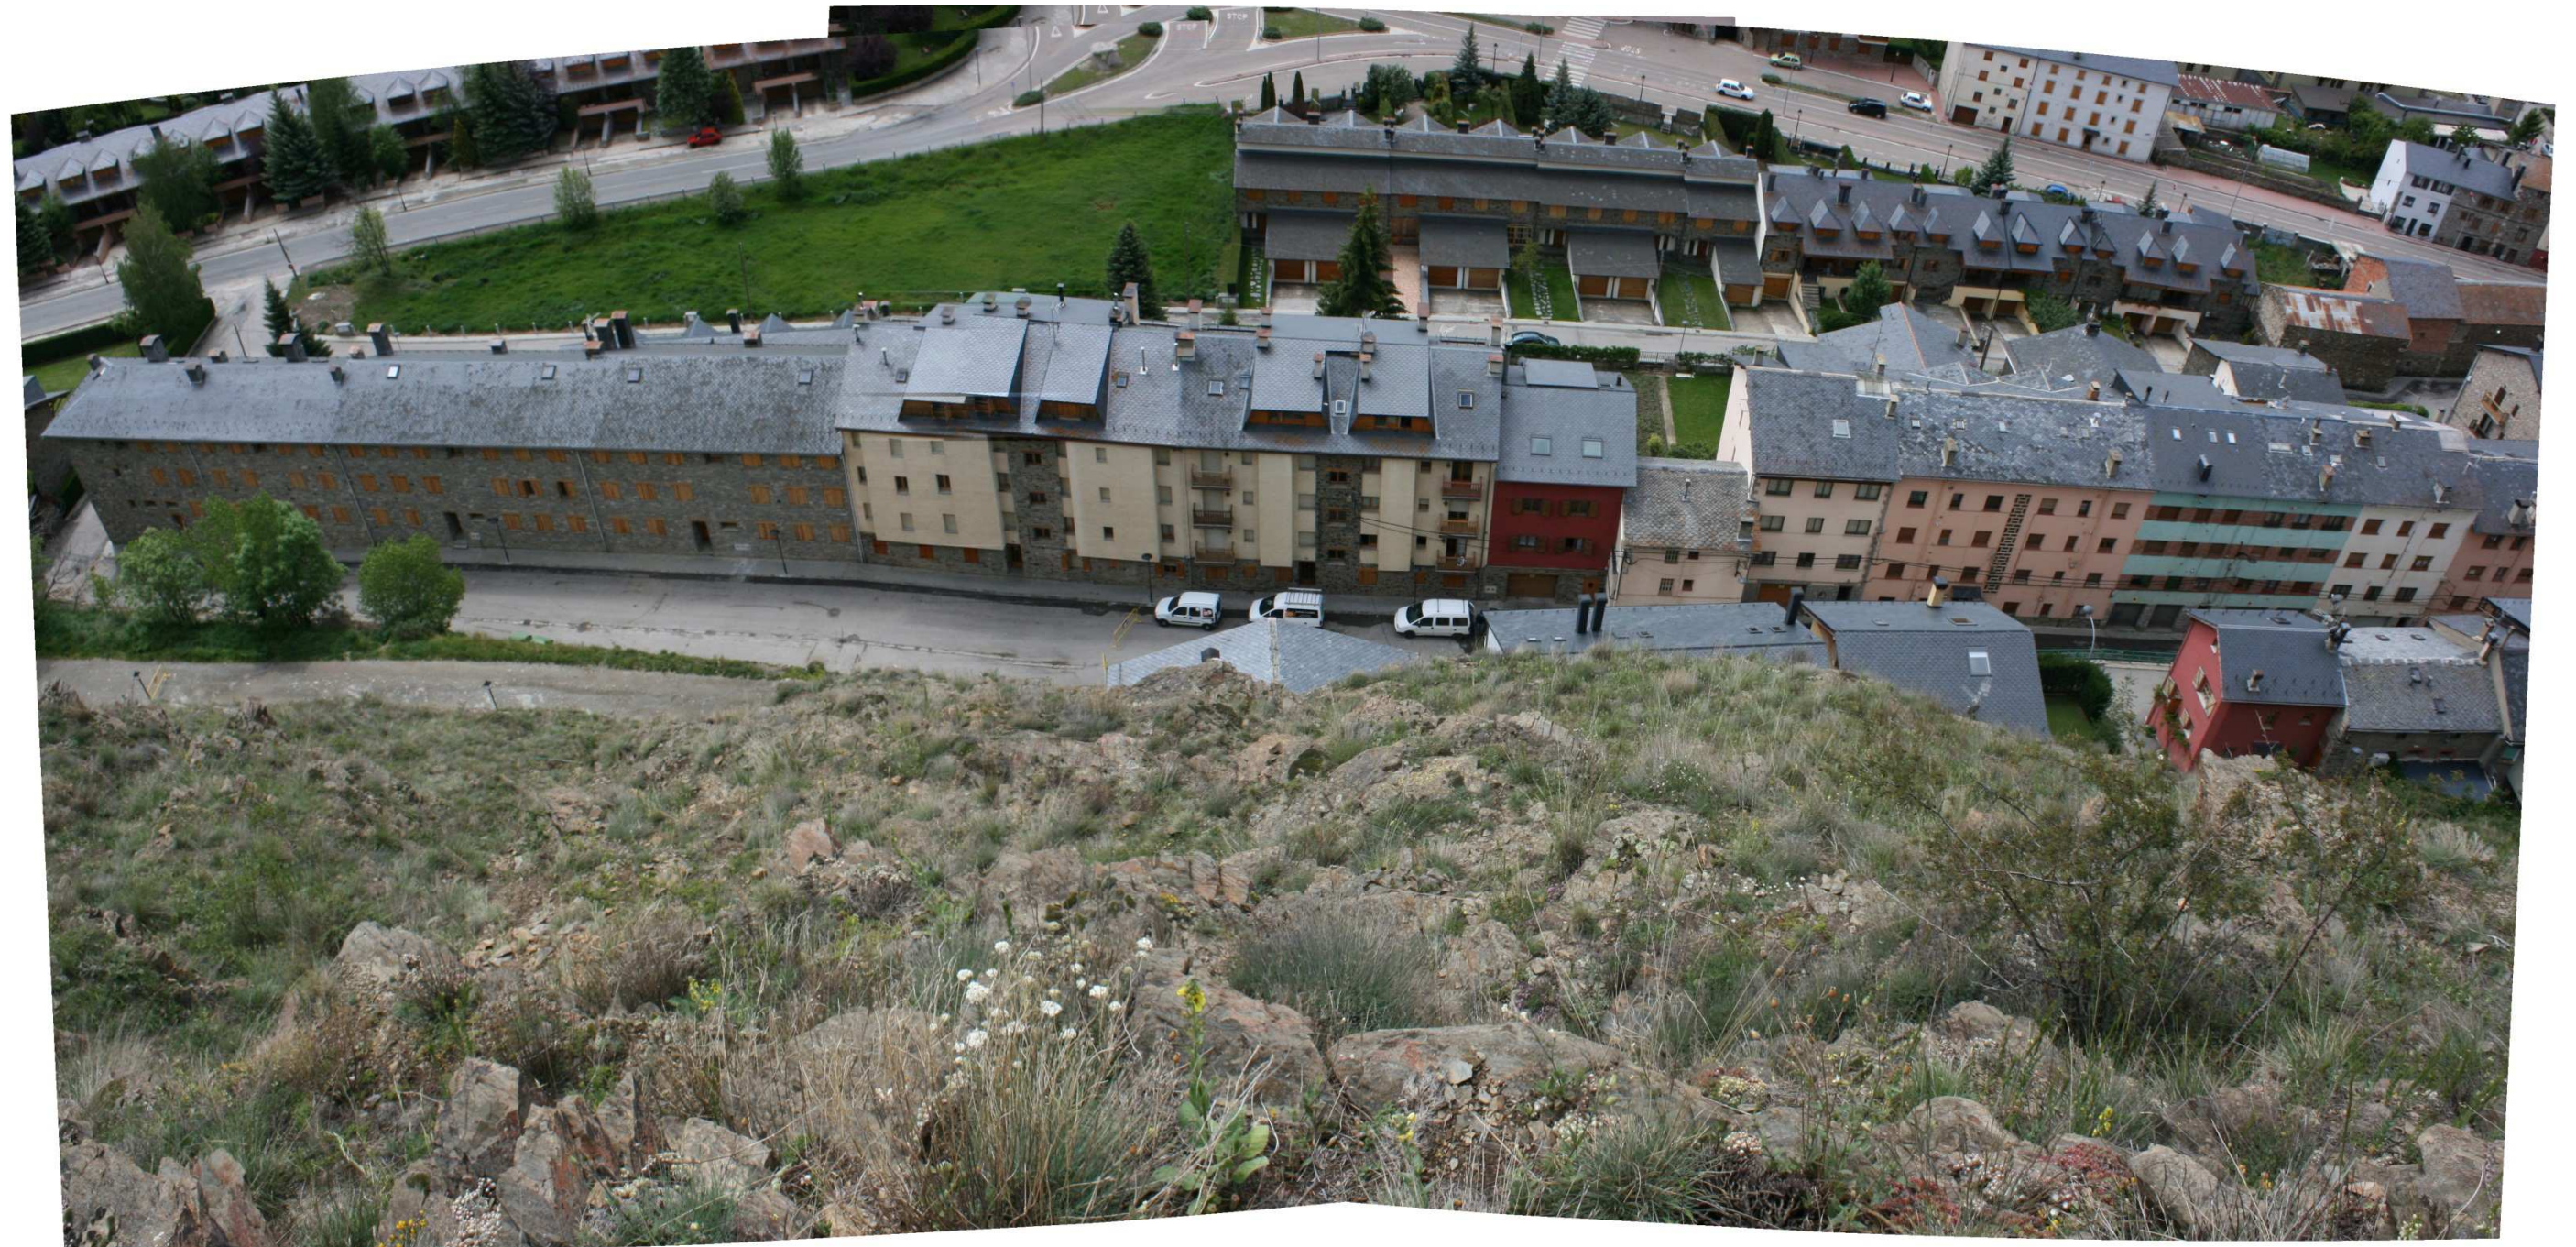
A nivell d'afectacions, cal destacar l'elevada exposició enfront a desprendiments que presenten els habitatges situats al costat sud del carrer d'Estavar, concretament els números 30 a 36 i especialment els números del 29 al 41 corresponents al costat nord (plànol 3, fotografia II). En aquest sentit, també es destaca l'elevada exposició del tram de carrer que no presenta habitatges en el costat nord, pel que fa a possibles afectacions a vianants i vehicles.

**Fotografia II:** Vista panoràmica del carrer d'Estavar des del vessant sud del turó del Castell, per sobre de la zona on es va produir el despeniment del 26 de maig. S'observa el fort pendent i l'elevada exposició dels edificis i del carrer enfront a despeniments.

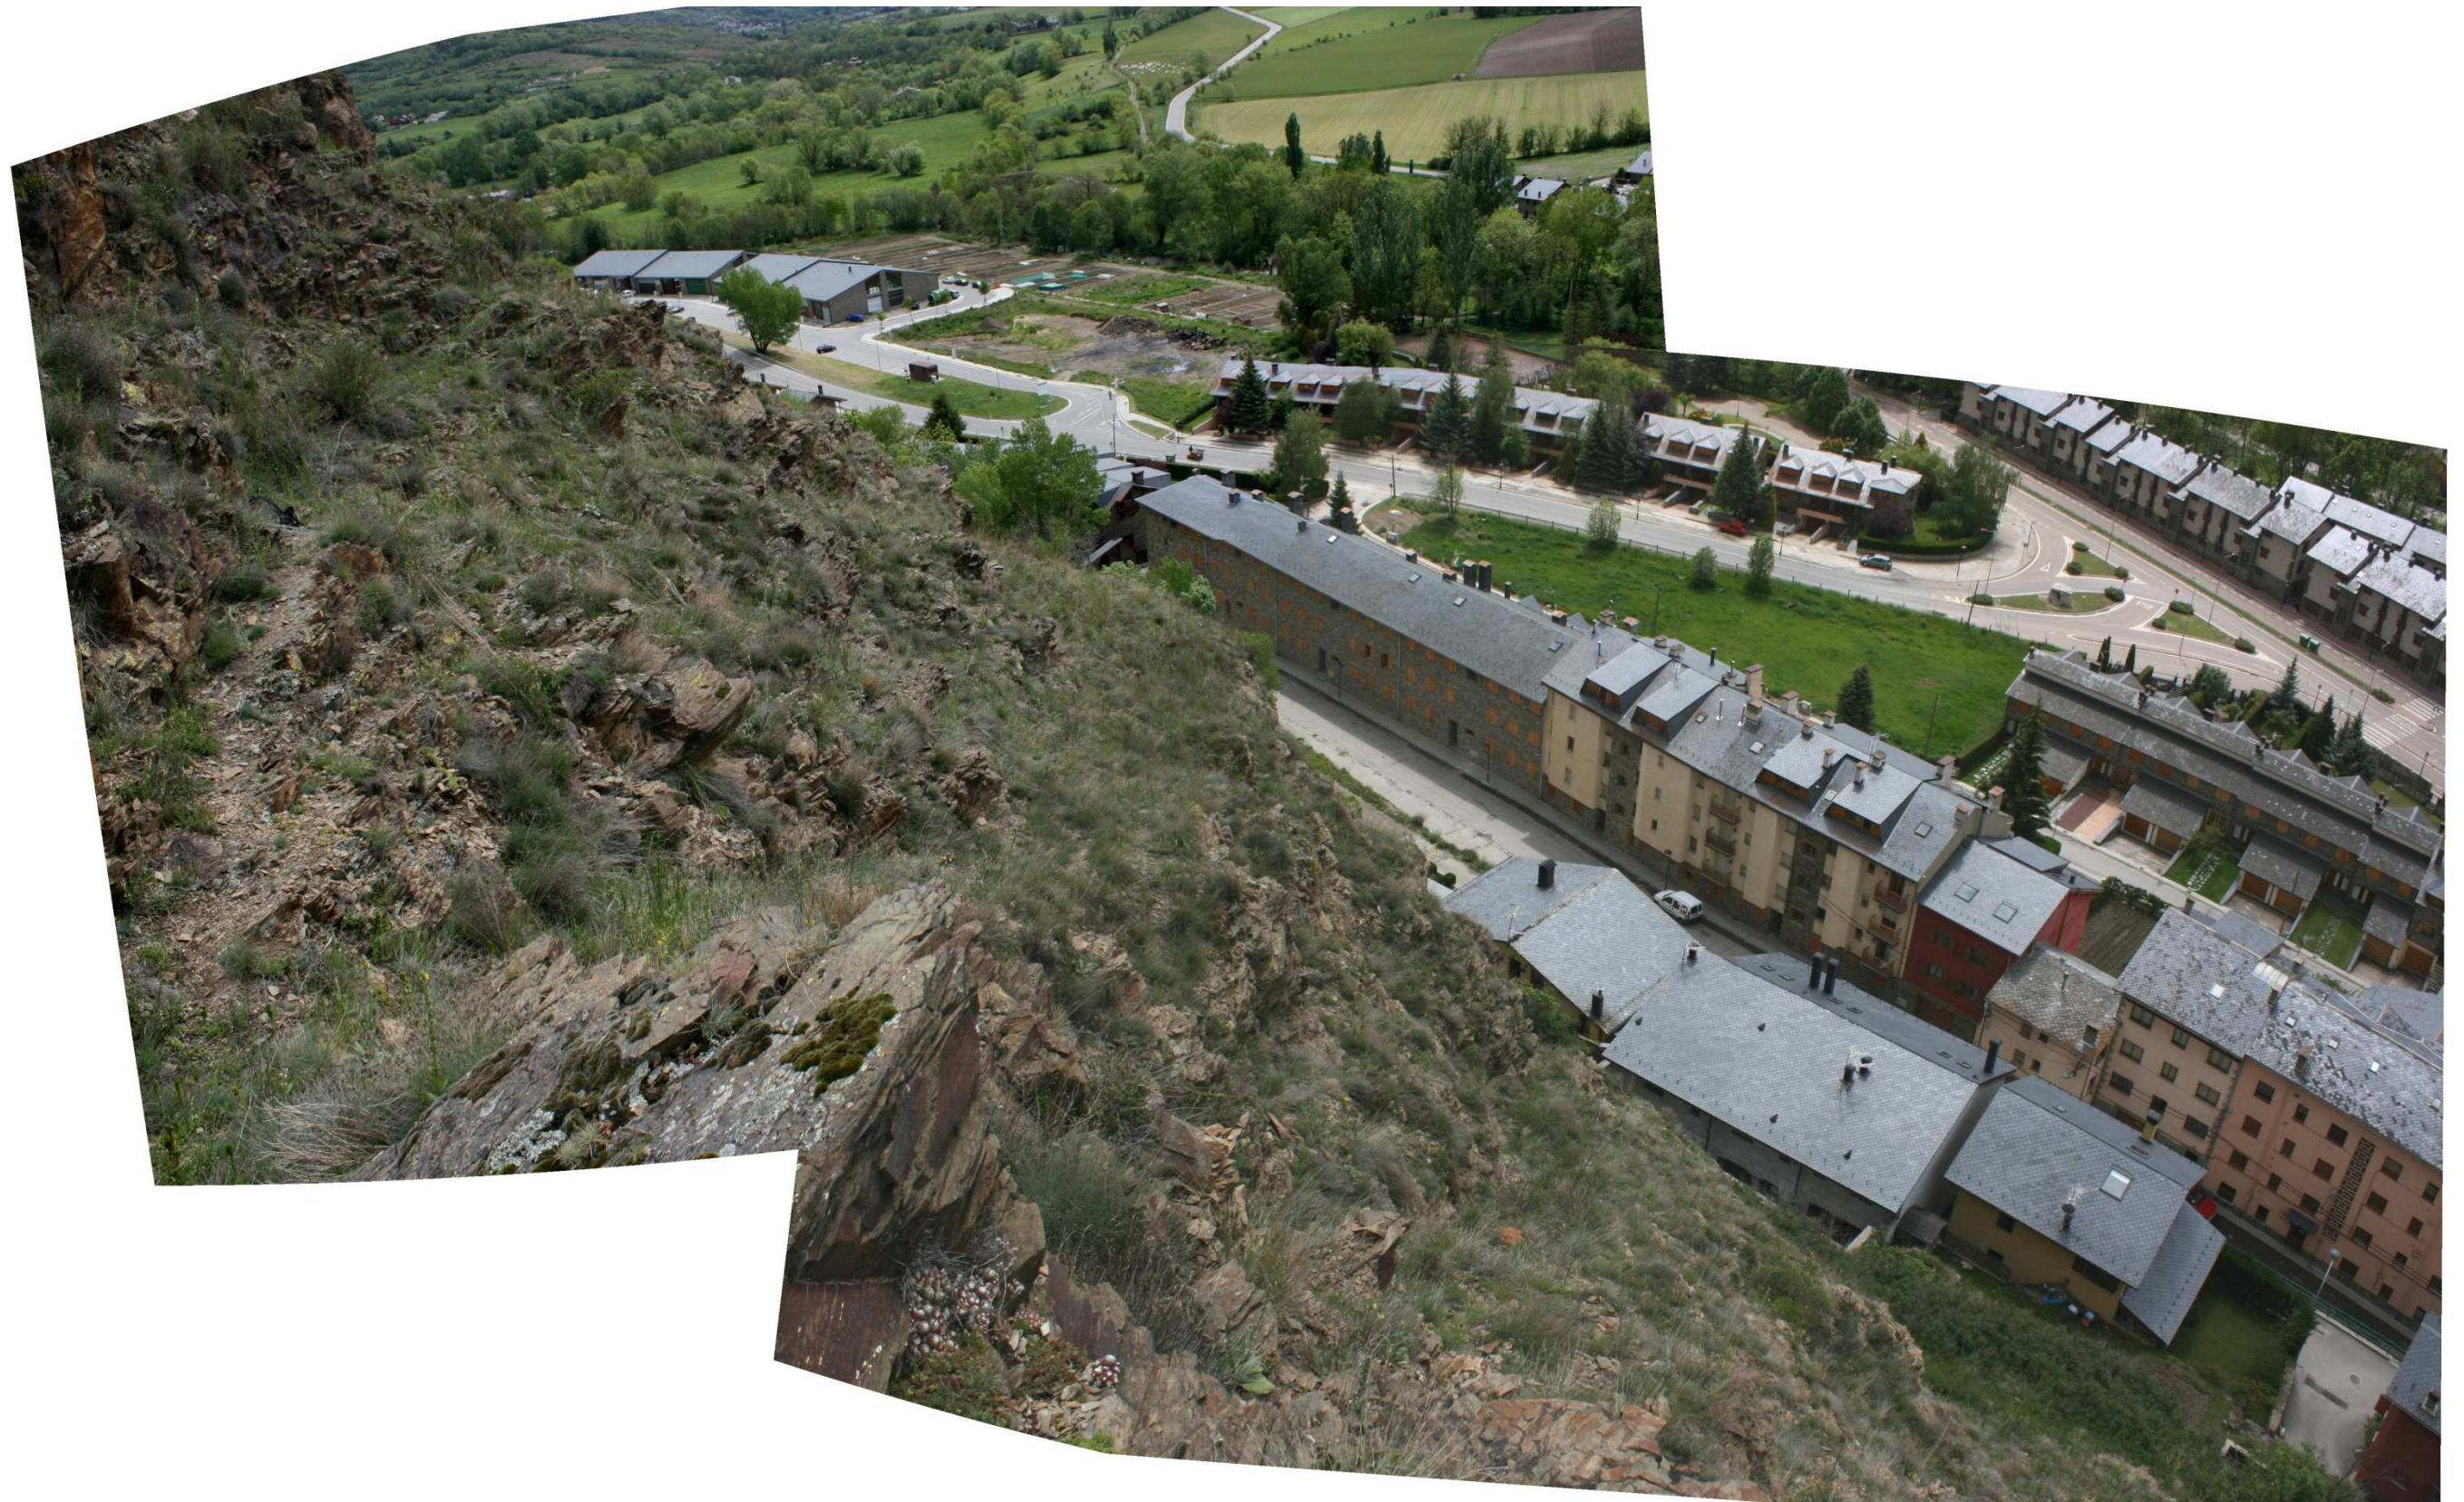
**Fotografia III:** Vista panoràmica de l'aspecte del vessant sud del turó del Castell, amb diversos escarpaments i un massís rocós molt fracturat.

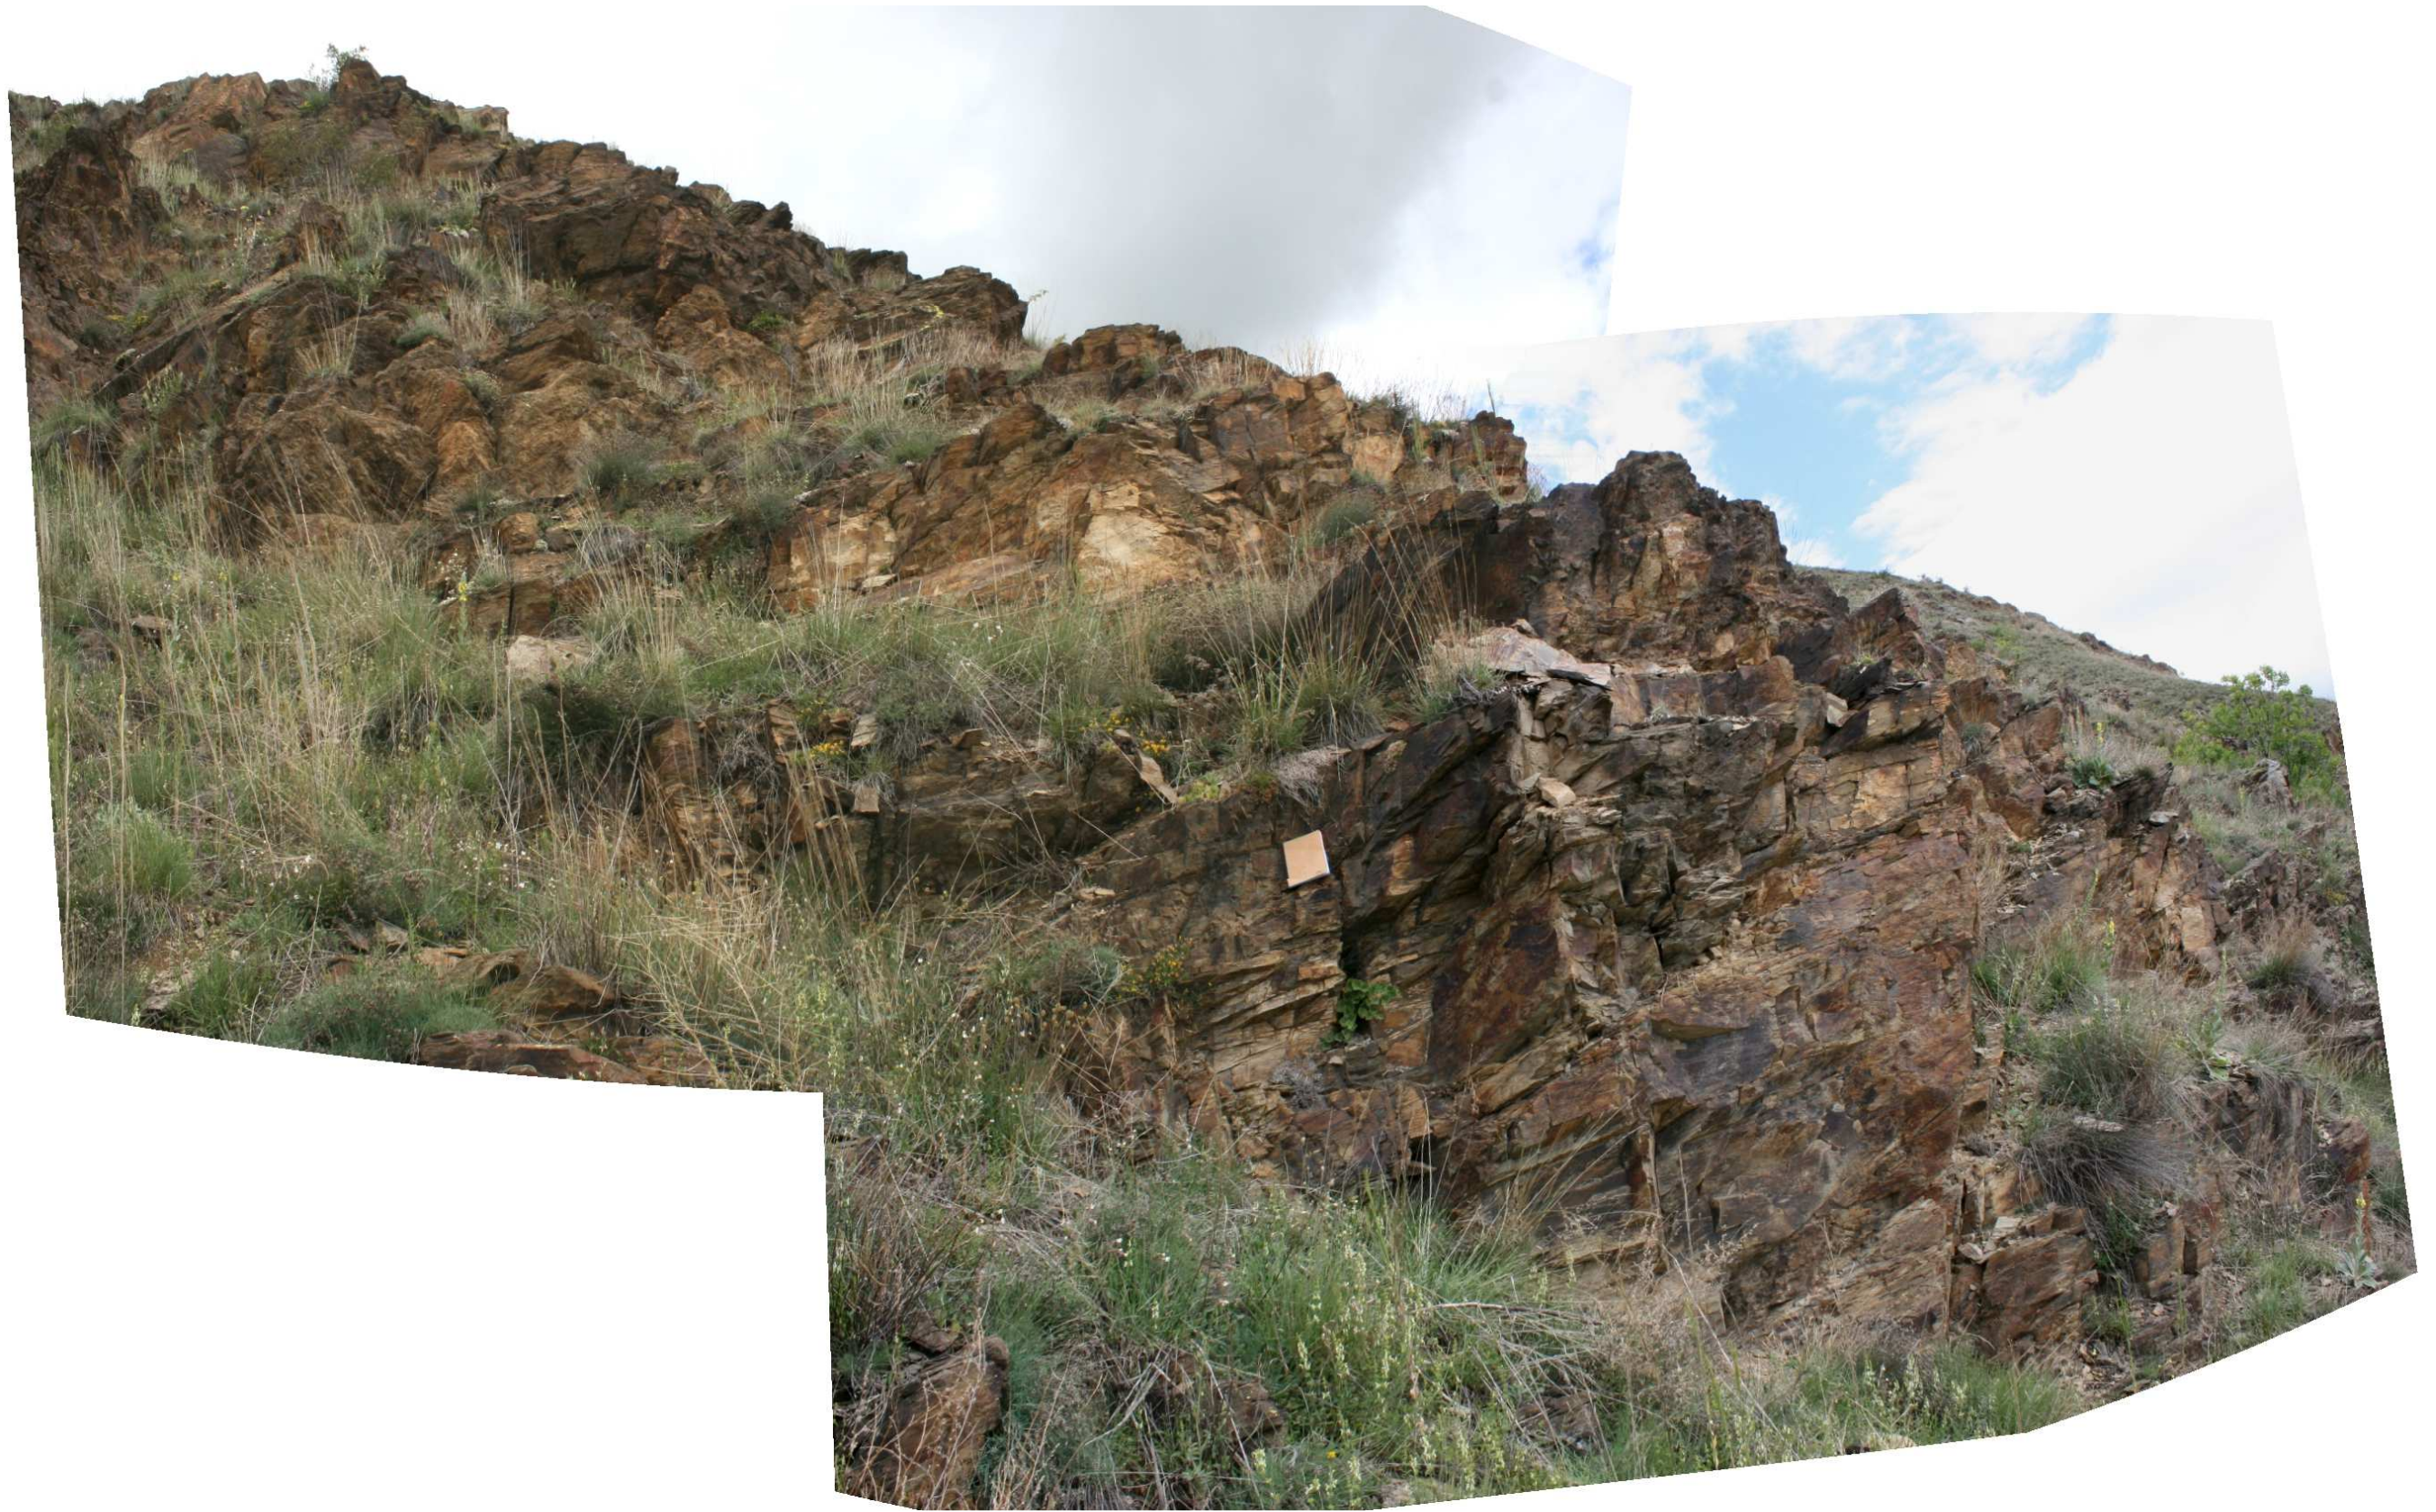
**Fotografia IV:** Vista panoràmica de l'aspecte que presenten els materials cambroordovicians, molt fracturats i amb nombroses cicatrius de desprendiments anteriors (zones més clares).

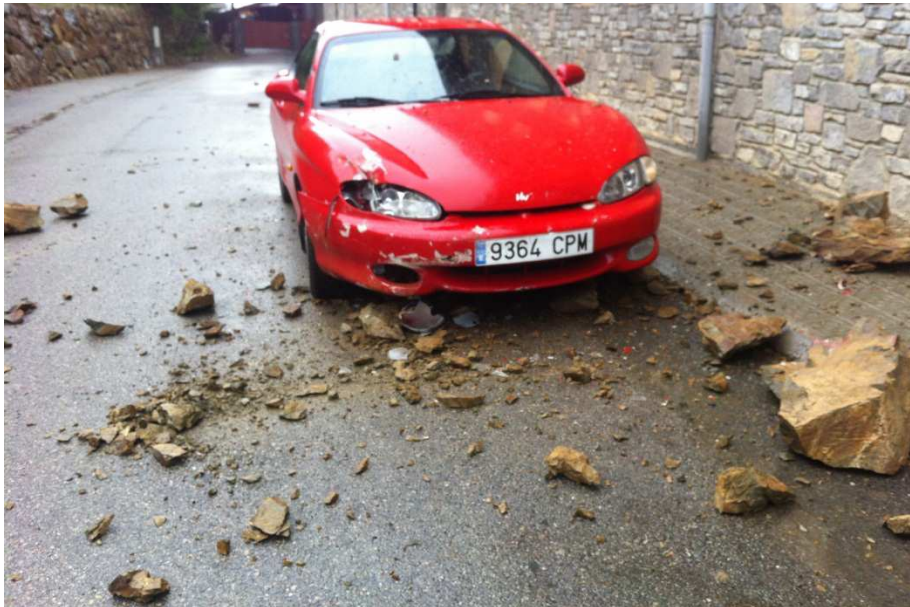
El despreniment objecte d'estudi es va produir aproximadament a la cota 1255 msnm i va seguir una trajectòria en sentit sud-est, a través d'unes canals amb un direcció preferent deguda a la intersecció de la orientació del vessant amb la de l'estratificació dels materials cambro-ordovicians (plànol 3, fotografies I, 4, 5 i 6). Aproximadament a la cota 1125 msnm, desapareix aquest tram canalitzat i es produeix un canvi en la línia de màxim pendent cosa que provoca un lleuger canvi en la trajectòria, girant cap el sud, impactant primer en la part superior del carrer d'Estavar i en el mur d'escullera (fotografia 2) i, rebotant cap a la part inferior del carrer, per acabar impactant en la paret nord de l'habitatge del número 32 (fotografia 3). Segons les imatges facilitades per l'Ajuntament de Llivia, el despreniment, en fragmentar-se, també va afectar a diversos cotxes estacionats en el carrer (fotografia 1).

**Fotografia 1:** Vehicle estacionat al carrer d'Estavar afectat pel despreniment. Font: Ajuntament de Llivia.

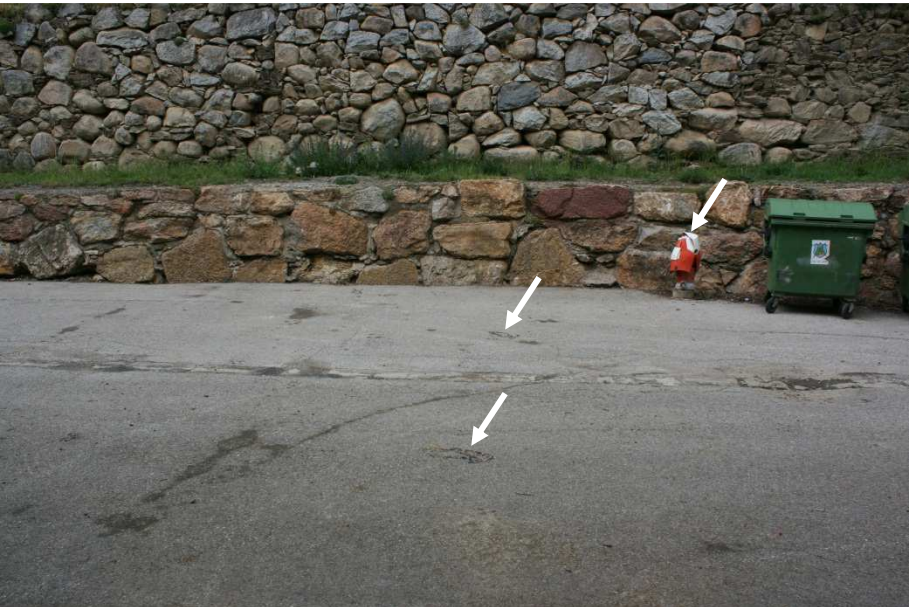
**Fotografia 2:** Impactes al carrer (fletxes blanques) com a resultat del despreniment del 26 de maig.

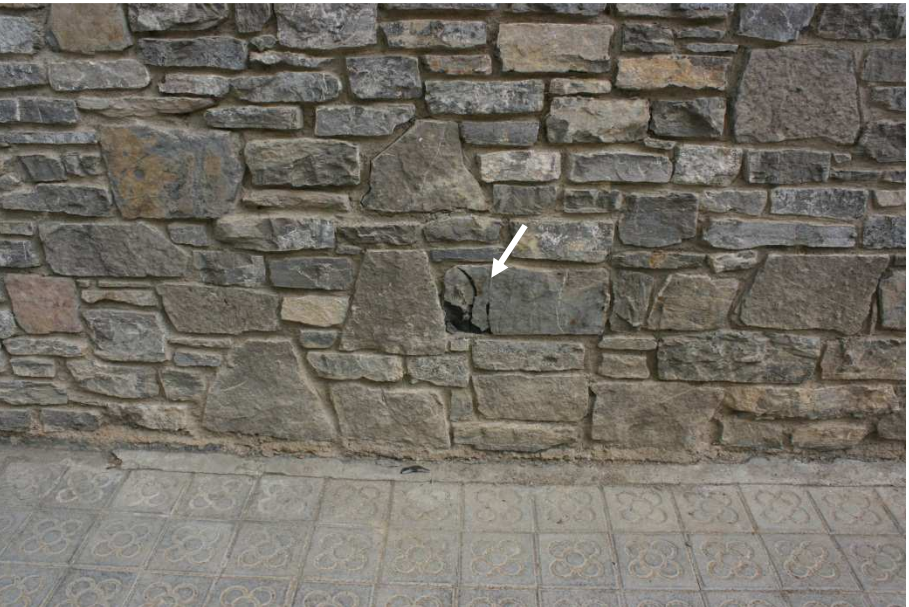
**Fotografia 3:** Detall d'un impacte a la paret de l'edifici del número 32 (fletxa blanca).

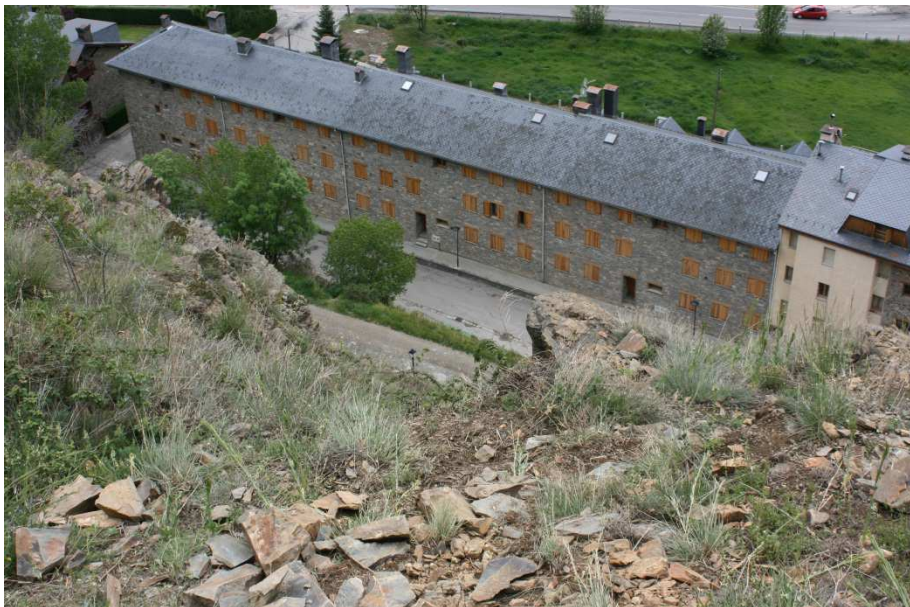
**Fotografia 4:** Vista del carrer d'Estavar des de la zona de sortida del despreniment.

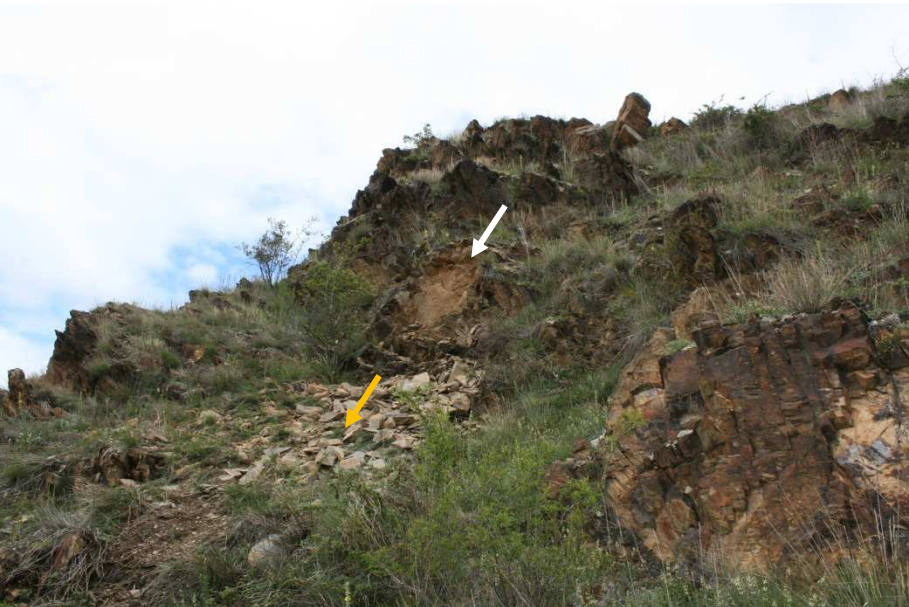
**Fotografia 5:** Zona de sortida del despreniment del 26 de maig, on s'observa la cicatriu (fletxa blanca) i restes de fragments del despreniment (fletxa taronja).

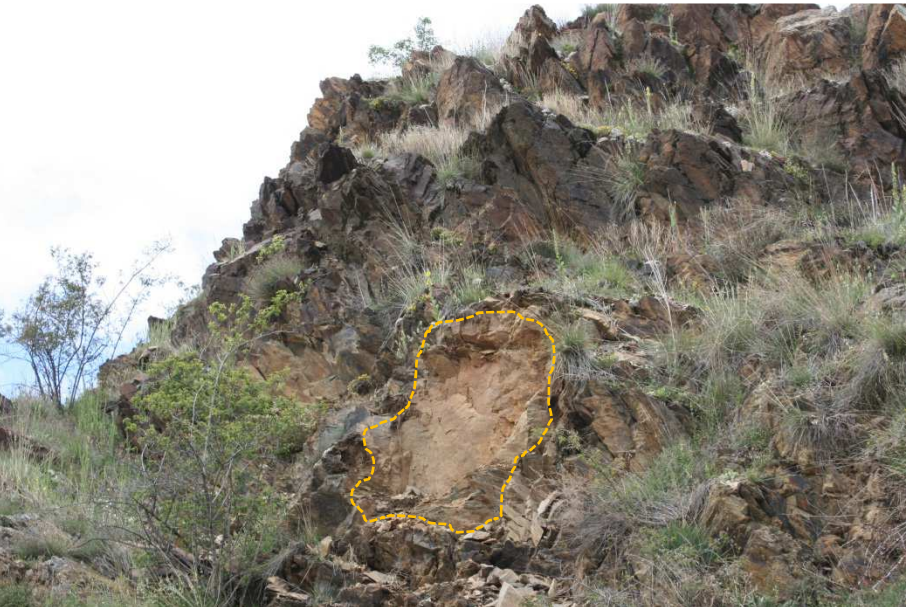
**Fotografia 6:** Detall de la cicatriu del despreniment del 26 de maig.

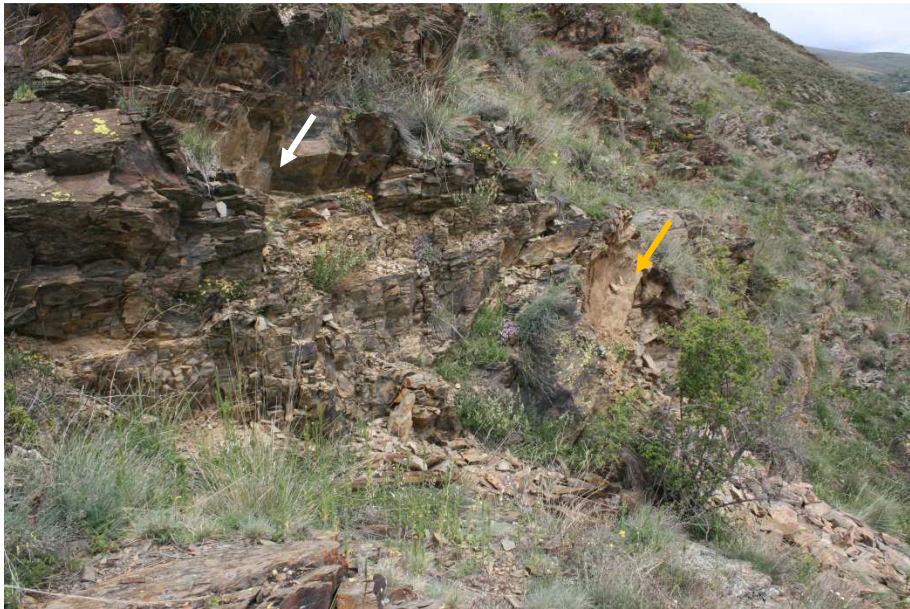
Amb posterioritat al despreniment es va produir una actuació de purga en el vessant (fotografia 7) per part dels bombers, per tal d'eliminar un bloc d'uns  $0.2 \text{ m}^3$ , potencialment inestable i del que se'n va realitzar un enregistrament.

**Fotografia 7:** Vista de la zona on es va fer la purga per part dels bombers (fletxa blanca) i la zona de sortida del despreniment (fletxa taronja).

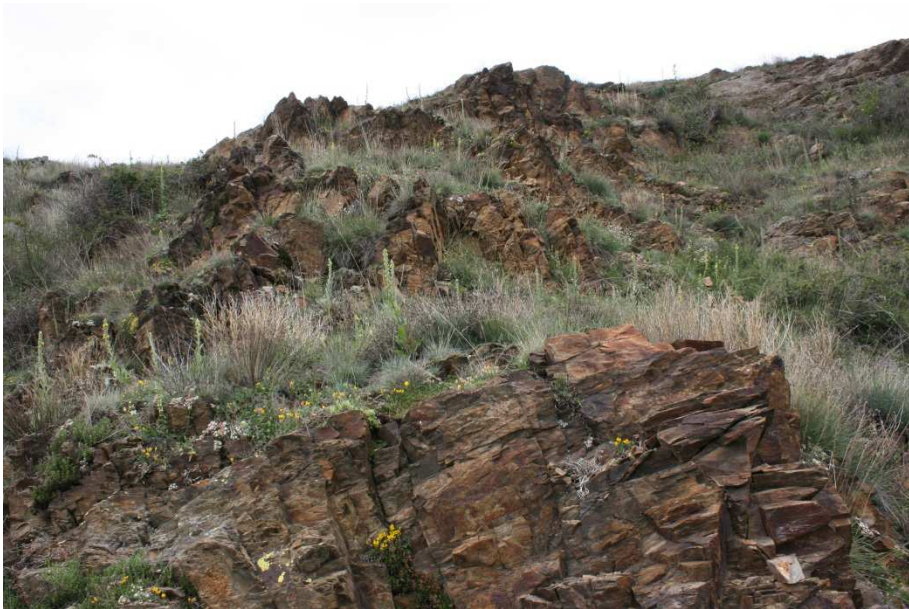
**Fotografia 8:** Aspecte del massís rocós a la vertical del cobert del número 41.

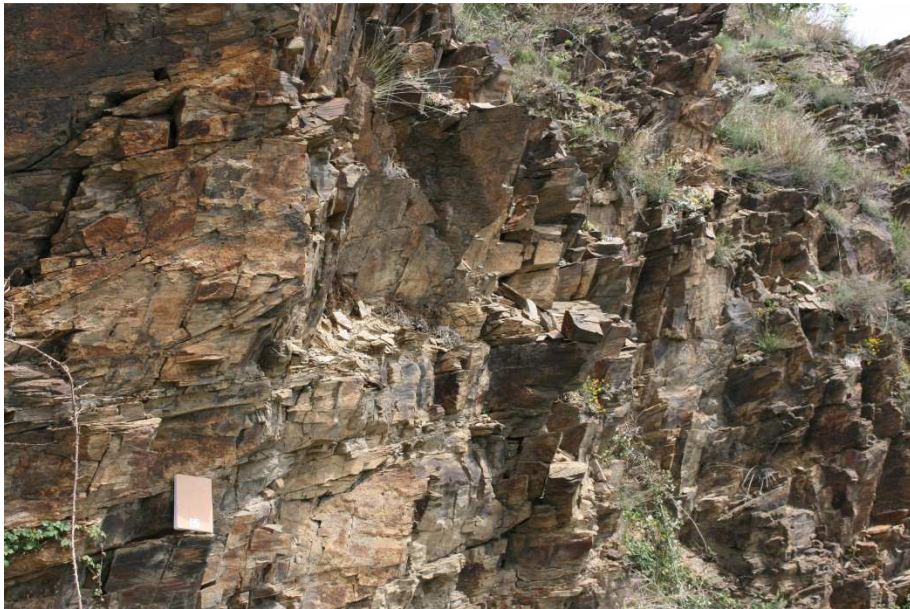
**Fotografia 9:** Escarpament d'uns 6 m d'alçada a la vertical del cobert del número 41. S'observa l'elevat grau de fracturació i el despreniment de blocs de mida decimètrica.

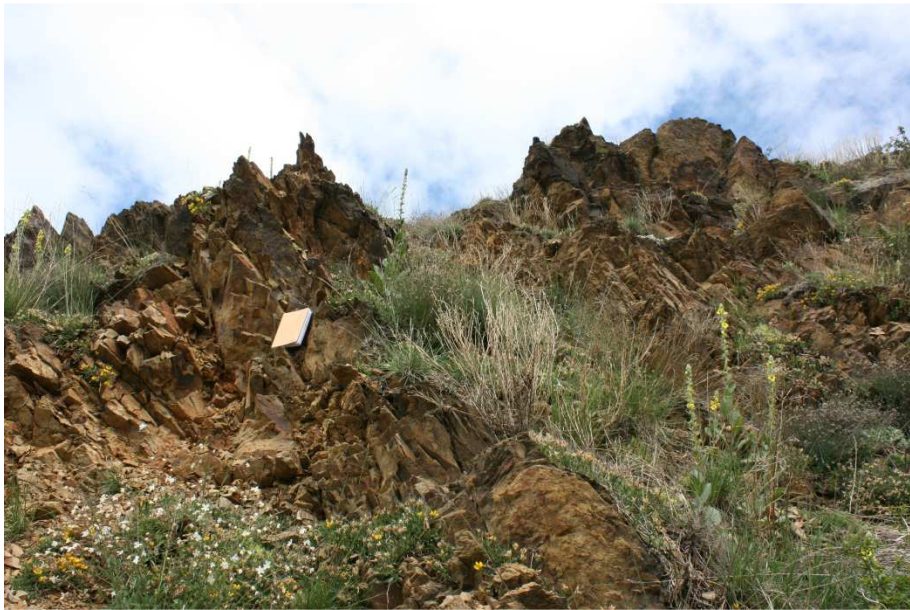
**Fotografia 10:** Aspecte del massís rocós a la vertical del cobert del número 41.

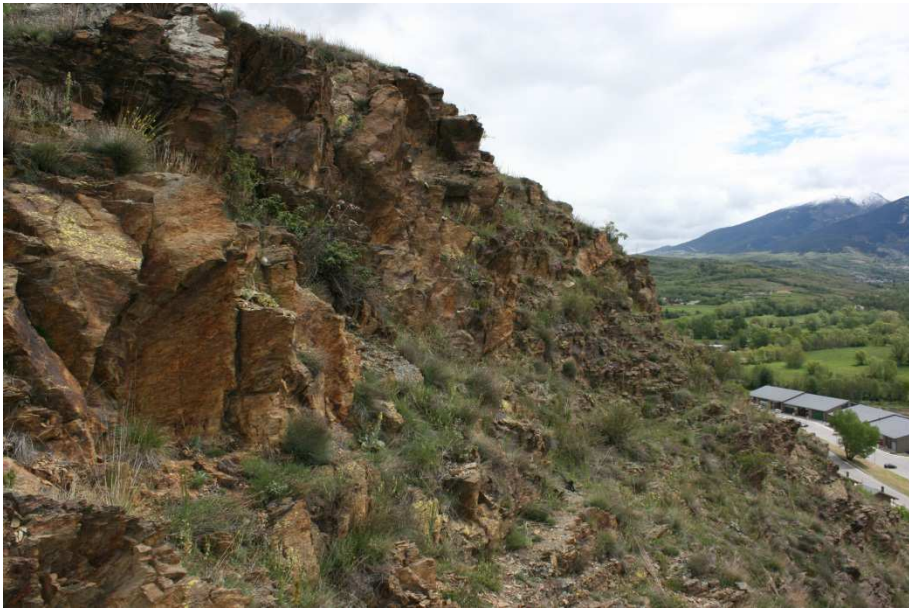
**Fotografia 11:** Aspecte del massís rocós a la vertical del número 35.

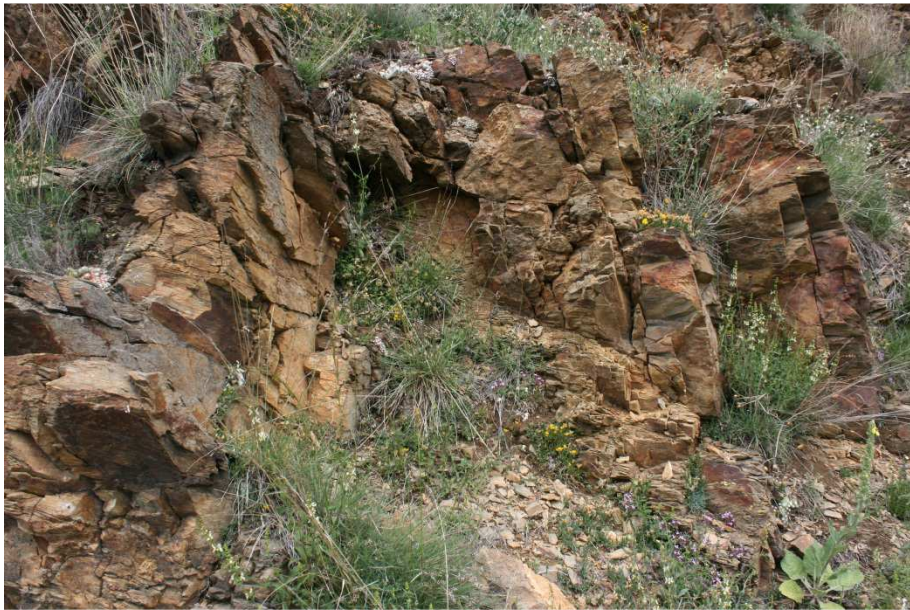
**Fotografia 12:** Detall d'una antiga cicatriu d'un despreniment, a la vertical del número 30.

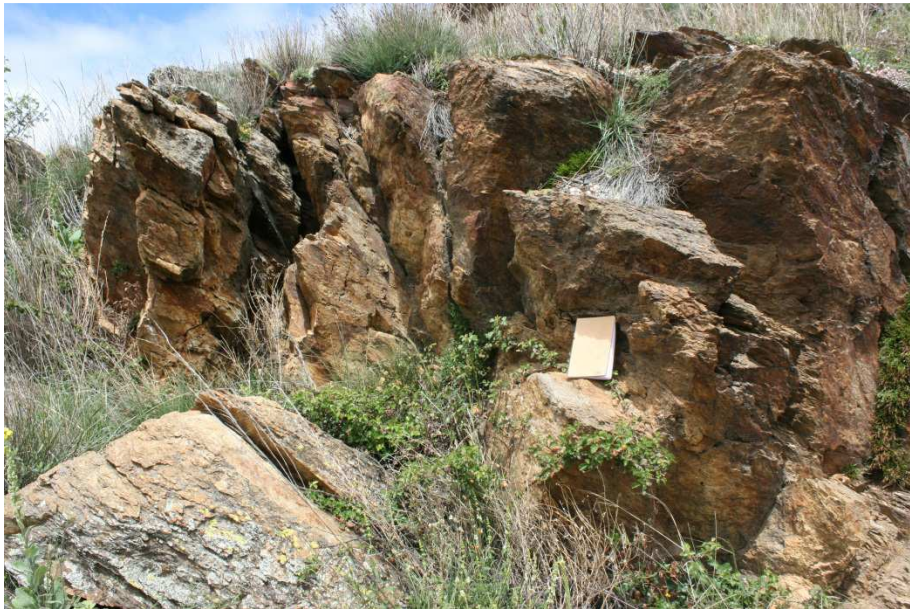
**Fotografia 13:** Aspecte del massís rocós a la vertical del número 39.
