**Nota tècnica de la  
visita realitzada al  
carrer d'Estavar del  
municipi de Llívia  
(Cerdanya)**

**Codi:** ICGC.AP-041/14

Juny de 2014

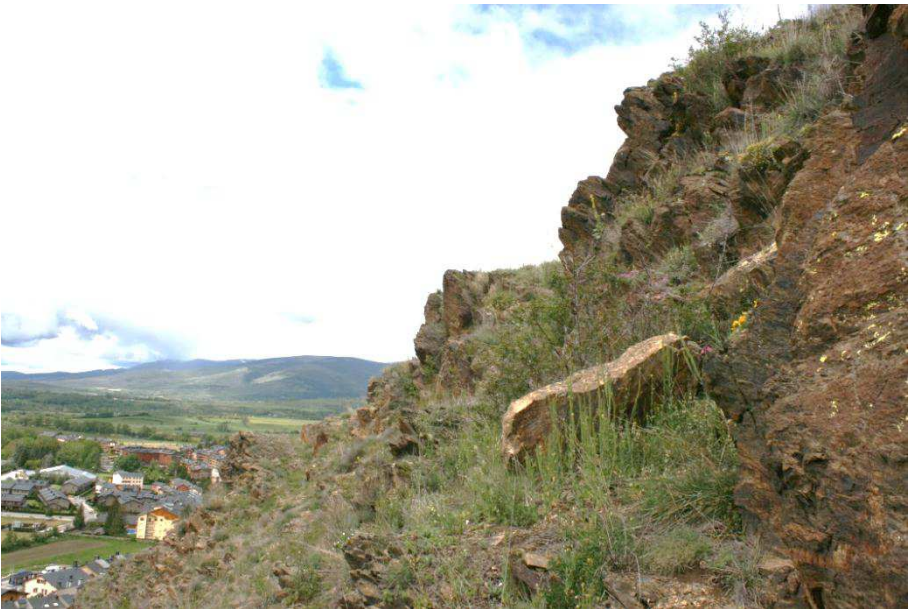
**Fotografia 14:** Aspecte del massís rocós i detall del despreniment d'un bloc de forma tabular que ha quedat aturat al vessant, molt a prop de la zona de sortida.

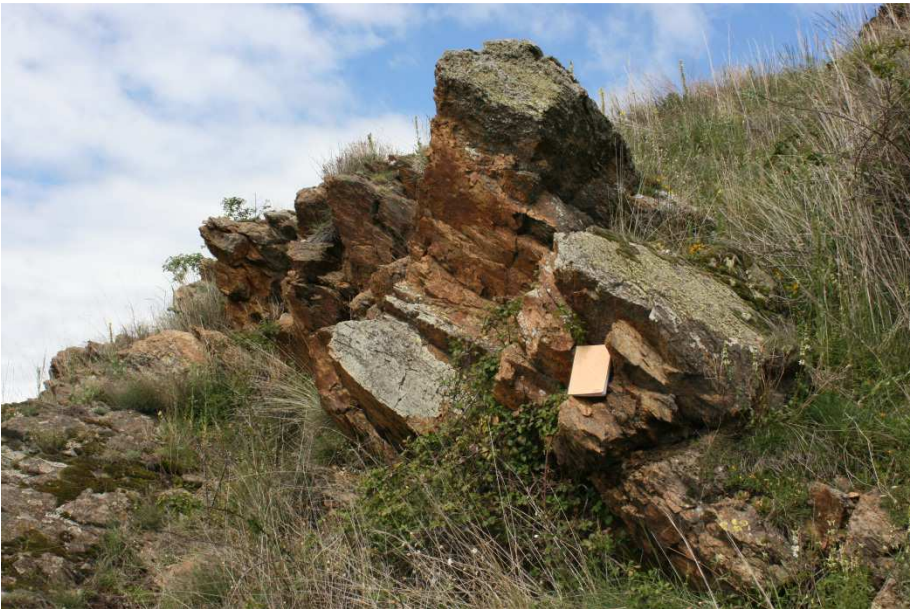
La mida dels blocs dependrà del grau de fracturació que presentin, però s'observa que els trams més lutítics es troben més fracturats i generen blocs d'ordre centimètric a decimètric, mentre que els trams formats per gresos la mida dels blocs generalment serà d'ordre decimètric (fotografies 15 i 21).

**Fotografia 15:** Detall d'una cicatriu d'un despreniment antic, a la vertical del número 41.

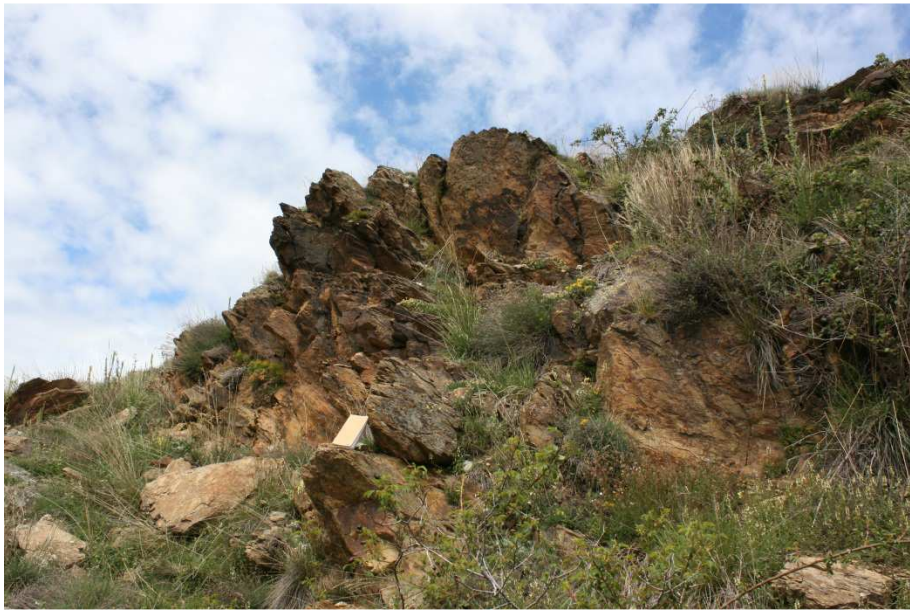
**Fotografia 16:** Aspecte del massís rocós a la vertical del número 30.

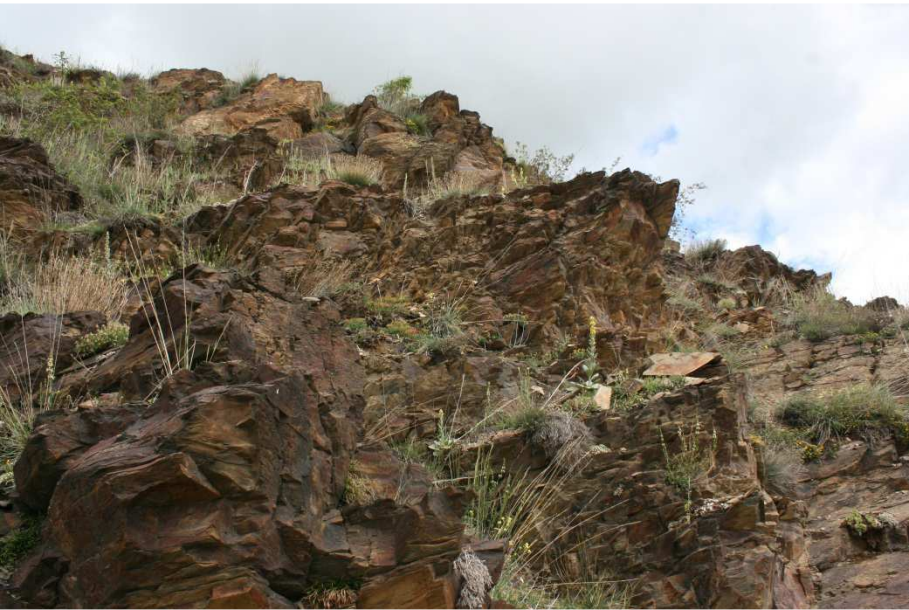
**Fotografia 17:** Aspecte del massís rocós a la vertical del número 39.

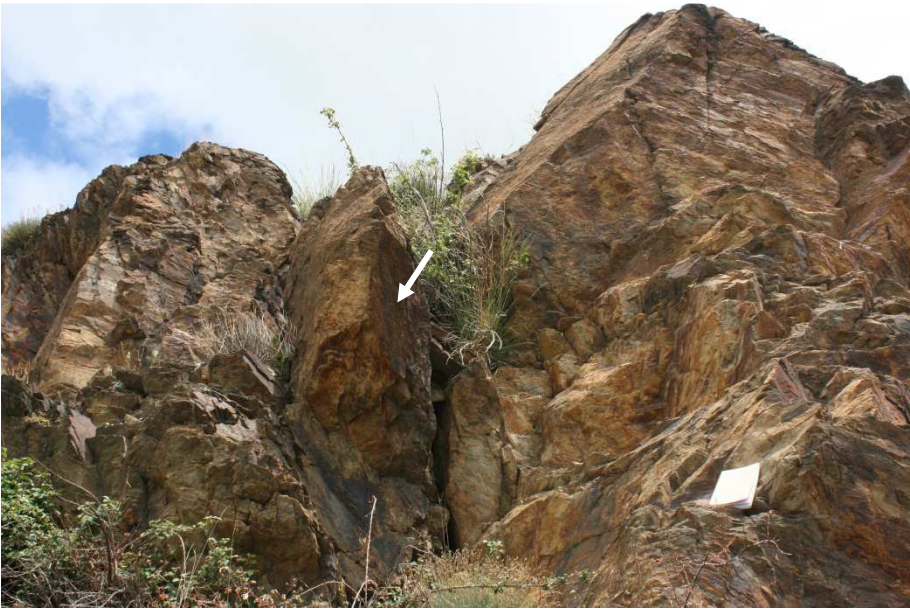
- un bloc individualitzat de forma irregular (amb un volum estimat de l'ordre d' $1 \text{ m}^3$ ), que es troba aproximadament a la cota 1262 msnm, a la vertical dels números 35 i 37 (fotografies I i 18).
- una massa rocosa, amb fractures de descompressió, amb un volum estimat de l'ordre d' $1 \text{ m}^3$ , fàcilment fragmentable, que es troba aproximadament a la cota 1262 msnm, a la vertical dels habitatges dels números 35 i 37 (fotografies I i 19).
- una massa rocosa d'uns  $2 \text{ m}^3$  de material molt fracturat, amb un desplaçament cap el vessant d'uns 3 cm, que es troba aproximadament a la cota 1240 msnm, a la vertical de l'habitatge del número 41 (fotografies I i 20).

**Fotografia 18:** Vista de detall d'un bloc individualitzat susceptible de desprendre's, a la vertical del número 39.

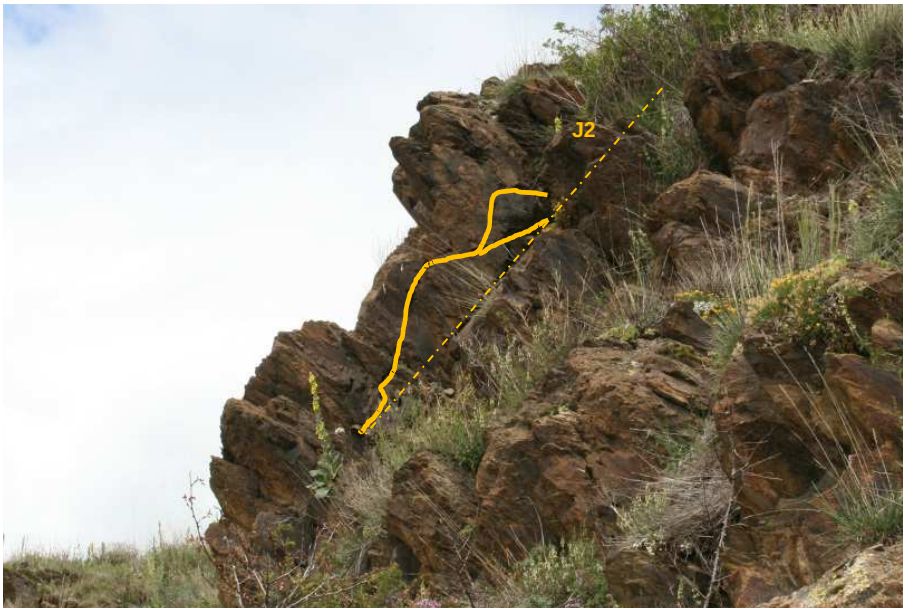
**Fotografia 19:** Vista d'una massa rocosa amb esquerdes de descompressió (línia contínua) de fins a 3 cm d'obertura i on s'observa clarament la família J2 (línia discontinua), paral·lela al vessant. Situada a la vertical del número 37.

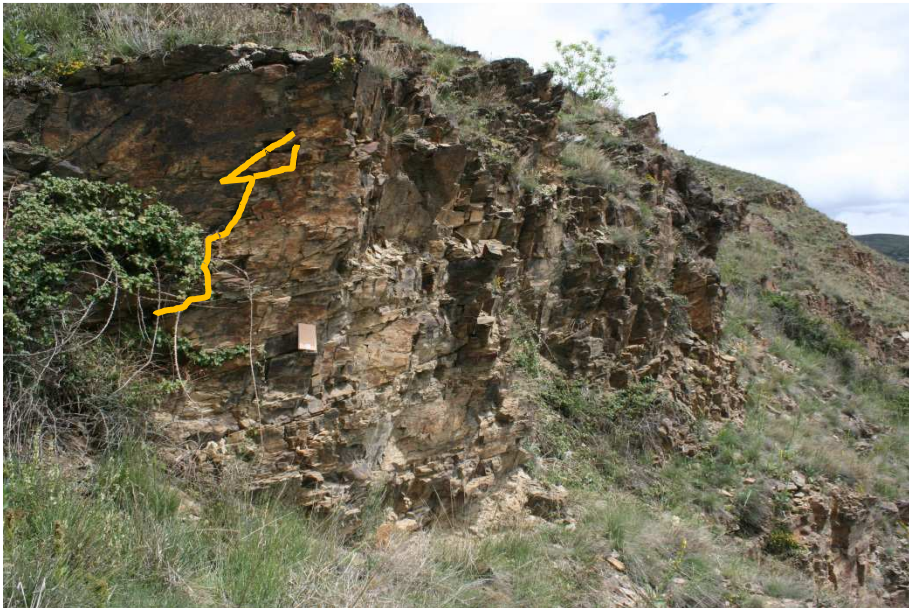
**Fotografia 20:** Vista d'un escarpament molt fracturat amb esquerdes de descompressió de fins a 4 cm de desplaçament lateral.

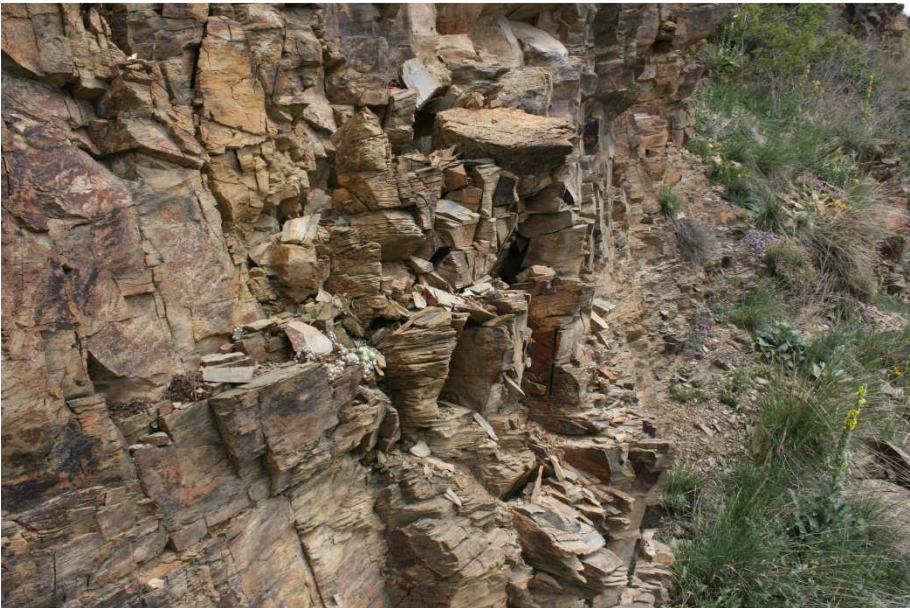
**Fotografia 21:** Detall d'una acumulació de blocs d'un escarpament com a resultat de la intensa fracturació.

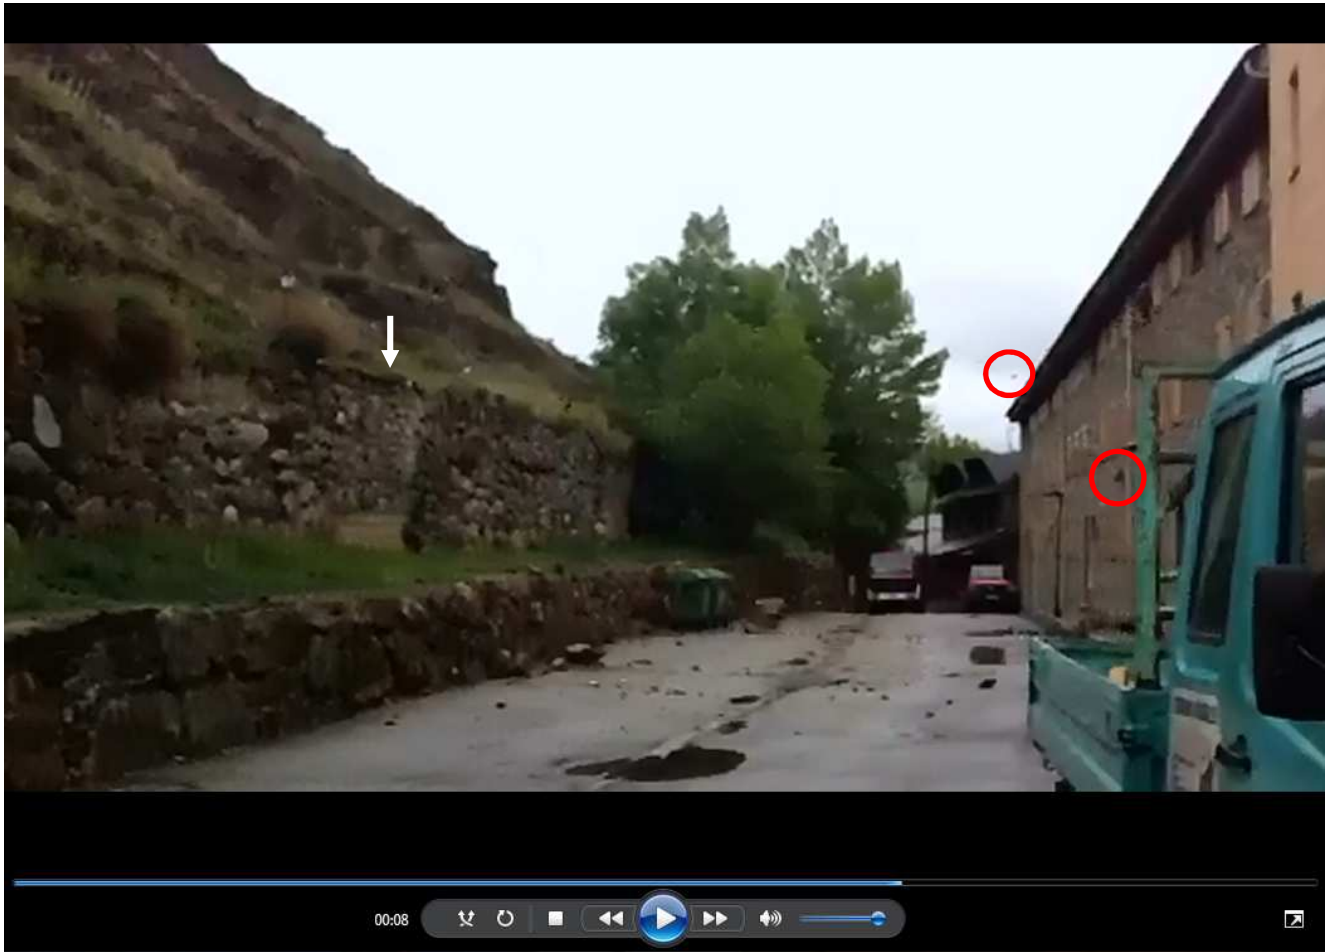
La ubicació dels habitatges del carrer d'Estavar just al peu del vessant, sense cap tipus de protecció, fa que tinguin una exposició molt alta enfront a un possible desprendiment. Aquesta elevada exposició fa que en el cas dels habitatges del costat nord es puguin produir impactes directes en les teulades i patis dels habitatges i possibles projeccions dels blocs fragmentats a altres punts del carrer. En el cas dels habitatges del costat sud, els impactes més probables, tenint en compte els antecedents, es centrarien en la façana del costat nord, tenint en compte que en l'enregistrament de la purga realitzada pels bombers, s'observa un fragment rebotat que impacta just per sota de les finestres del primer pis (fotografia 22).

**Fotografia 22:** Instantània del vídeo enregistrat durant la purga executada pels bombers. A la dreta de la imatge s'observen dos fragments que han sortit projectats després que el bloc principal es fragmentés a l'impactar amb el terra de la part superior del carrer d'Estavar (fletxa blanca).
