## Catàleg de béns a protegir

**Pla d'Ordenació Urbanística Municipal**  
**Document per a aprovació inicial**  
Novembre de 2021

**Ajuntament de Llívia**

# **POUM Llívia**

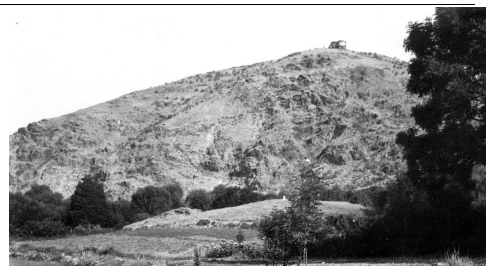
El Castell de Llívia ocupa el cim de la muntanya del Castell, turó isolat des del qual es controla el conjunt de la plana, amb un gran valor estratègic. Es conserven restes de murs que revelen el seu gran perímetre i elements d'una torre semicircular i la cisterna. L'únic element que conserva una certa alçada és la Torre d'Estavar. El conjunt constava de 3 recintes: el castell, un recinte de planta triangular annex i un tercer recinte, més extens, que ocupava la resta del turó. El castell termenat va ser documentat per primer cop l'any 996. Es tenen notícies des d'època romana d'una fortalesa en aquest lloc en època visigòtica. Originàriament, es tractava d'un castell roquer d'estructura simple. Posteriorment, al segle XIII, aquesta fortificació es va reformar i es varen amortitzar les estructures anteriors. Aquesta reforma s'emmarca en els enfrontaments que esclataren a conseqüència de la consolidació d'una frontera militar amb el regne de França, com a resultat del Tractat de Corbeil (1258). Al llarg dels segles XIV i XV el Castell de Llívia va ser la principal fortificació del comtat de la Cerdanya. El 1344, el rei de Mallorca Jaume III, va atacar sense èxit el castell. El 1477, patí un primer setge francès que va resistir. L'any següent el castell fou novament assetjat i, resistint durant 14 mesos, va acabar capitulant. Un cop conquerida la fortalesa, Lluís XI ordenà enderrocar-la. En els darrers anys la Diputació de Girona ha realitzat diverses actuacions de consolidació.

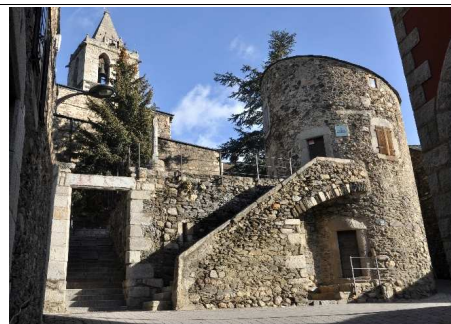
## 5 TORRE DE BERNAT DE SO

És una torre de defensa de planta circular, una construcció aïllada amb teulat en pendent cobert de pissarra. Té tres nivells, amb entrada al primer i segon nivell. Les obertures tenen llindes i brancals de pedra. L'entrada de la planta baixa té la llinda i els brancals monolítics de granit. A la llinda hi ha la inscripció: "Carcel Real 1834". Les obertures han experimentat modificacions amb el temps.

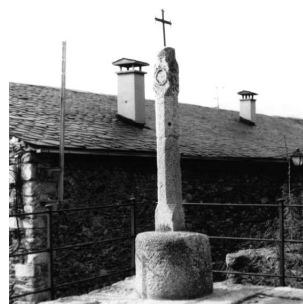
Aquesta creu de terme o peiró és una creu monumental de pedra i ferro forjat coneguda amb el nom de Creu de Toret, es troba sobre un possible mil·liari romà, d'alt basament granític, on s'alça una columna de pedra granítica, amb base quadrada i fust vuitavat, coronat per un capitell quadrangular on hi està enclavada la petita creu de ferro forjat. A cada una de les cares del capitell quadrangular que fa de suport a la creu hi figura una lletra, formant la paraula T-O-R-E-T, on les dues últimes lletres estan juntes. La Creu de Toret porta el nom de l'antiga família Toret, que durant el segle XIII es va desplaçar a Llívia. Segons Carreras Candi provenia del camí que anava a Cereja i la data en el segle XIII. En canvi Brousse la data del segle XVII. Posteriorment situada dins l'esplanada jardí que envolta l'església parroquial, per la cara sud, just al costat de la part superior de la Torre de Bernat de So.

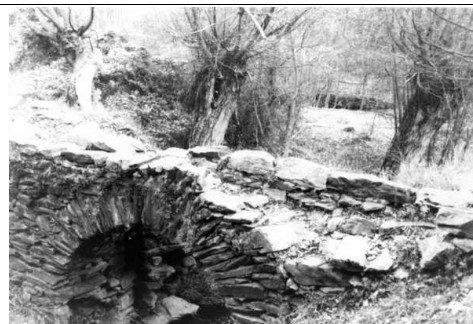
El Pont del Carrassut es troba molt a prop del riu de Targassona, en un punt on el petit torrent Tudó s'hi entrega, ja a la muntanya de Llívia. L'aqüeducte recull les aigües que provenen d'una sèquia excavada sobre la roca, uns quants metres riu amunt. La sèquia continua fins uns prats propers. És construït amb pedra local sense desbatar, pràcticament fet amb pedra seca. Només a la part superior, la zona per on circula l'aigua, està recoberta de morter. És d'un sol ull i mesura aproximadament uns 3 m d'ample per 3 m d'alt. En general la factura de la construcció no fa pensar en cap moment en una obra romana. J. Padró també ho creu així i reconeix l'aparent factura moderna de l'obra. Segons aquest autor, però, a l'interior del canal de l'aigua, a la zona recoberta de morter, encara es poden veure restes d'un recobriment seguint la tècnica de la mitja canya, tècnica inequívocament romana. En la inspecció realitzada durant la realització de la Carta Arqueològica (1990), però, no es va poder constatar la presència d'aquesta "mitja canya". Cal dir que el Pont del Carrassut, un veritable aqüeducte, no té una factura associable a models romans. Sembla plausible la notícia de Jordana de l'antiguitat tan sols d'uns 150 anys, construcció feta pel Sr. Soler per regar uns prats propers de la seva propietat.

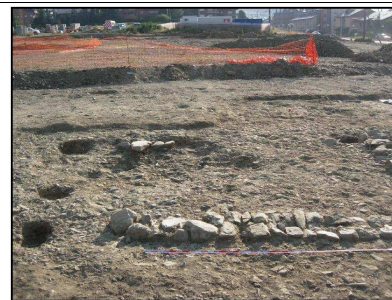
Vista general de l'habitació del nord (1).

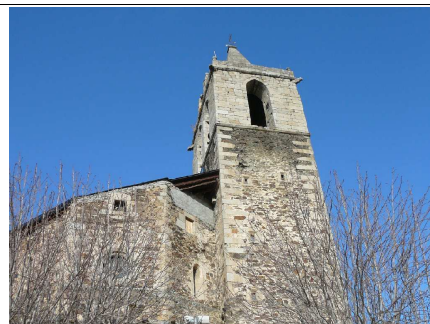
L'Església de Santa Maria del Puig, a l'antiga població al Puig del Castell, està datada des de l'any 835. La construcció de l'Església de la Mare de Déu dels Àngels, a finals del segle XVI, es va iniciar quan la vila es recuperava de la desfeta soferta durant el segle XV, presidint el nou nucli de població al peu del Puig del Castell. Aquesta església substitueix la del 1277. És una església d'una sola nau central amb cinc capelles laterals a cada costat entre els contraforts. Les voltes de creueria descansen sobre permòdols i les seves nervadures es tanquen en unes claus de volta on hi són representades la Mare de Déu dels Àngels, l'heràldica de la família Descallar i altres claus historiades. El cor es troba al primer tram de l'edifici, recolzat sobre una arcada gòtica transversal. Hi ha petites finestres a la part superior dels murs laterals, dues més de vidrieres als costats de l'absis, amb una rosassa central, representant Sant Guillem. De l'interior de l'església destaca la forma poligonal de l'absis, pla per la part exterior. A la paret nord les finestres estan tapiades i totes les vidrieres que figuren són dels anys 50. La façana principal és llisa, té un portal renaixentista i 2 torres de defensa.

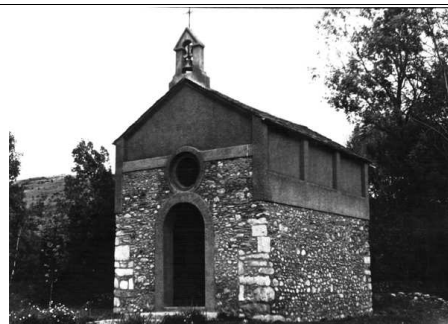
# 23 ERMITA DE SANT GUILLEM DE LA PRADA

L'ermita es una construcció amb porta de mig punt i amb una obertura d'ull de bou a la façana, damunt la porta d'entrada. Les parets són de còdols, pedra i blocs d'angle, rejuntats amb ciment. La part superior dels murs estan totalment cimentats. La coberta és a dues vessants, i al seu bell mig hi ha un petit campanar d'espadanya. L'última restauració d'aquesta ermita es va fer al 20 d'abril del 1987. La trobarem al bell mig del Parc de Sant Guillem a la ribera del Riu Segre. A la rondalla titulada "Sant Guille de Llívia", escrita per Mossèn Cinto Verdager, que la situa en el segle XI, explica que aquest pelegrí anava cap a Santiago de Compostela i que trobant-se malalt de pestilència, demanà on hi havia una capella dedicada a l'apòstol. Li indicaren que estava a Alf i allí fou on morí. Dos cavallers s'emportaren el seu cos, a excepció del cap, que quedà a Alf, fins a la Prada. Les relíquies s'afeixugaren i allí se li bastí una capella. Cebrià Barault cita erròniament l'Església de Sant Llorenç de Prada a l'Enciclopèdia Catalana, referint-se a la de Sant Guillem.

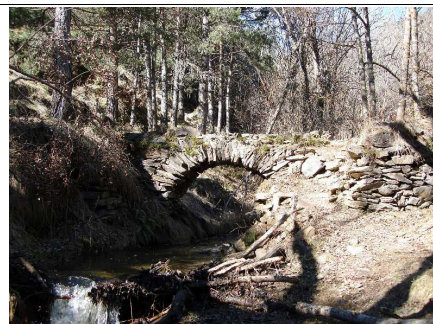
## 24 PONT DE LLÍVIA (CARRASSUT)

Pont d'un sol arc sobre el riu d'Estaüja, afluent del Segre, que separa els termes d'Estavar (Alta Cerdanya) i Llívia (Baixa Cerdanya).

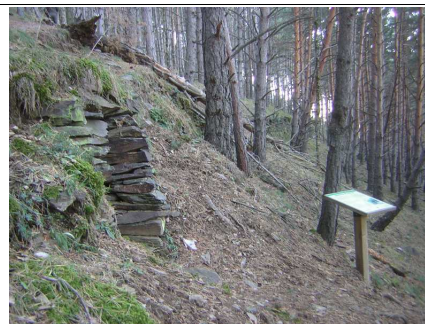
## 28 BARRACA DEL CASTELL DE LLÍVIA

S'ha de pujar a peu per un camí situat al cantó nord del turó del castell de Llívia. Senyalitzat dins la "xarxa de senders de la Cerdanya". Les barraques de pastor s'usaven tant per refugiar-se de les inclemències meteorològiques, com per guardar-hi eines i estris necessaris pel pastor. És una barraca de pastor orientada al nord en molt bon estat de conservació. Es tracta d'un edifici de planta circular i murs de pedra seca, de la mateixa manera que la resta de barraques del territori. La porta d'accés és sota un llinda i la coberta és formada per tres lloses planes de pissarra. A l'interior veiem dos armaris. Aquesta barraca forma part d'un projecte del Museu municipal de Llívia, que proposa una ruta per a descobrir construccions fetes amb la tècnica de pedra seca del món rural.

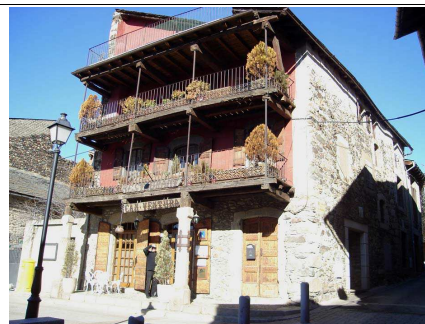
# 29 CAN VENTURA

Es un edifici de planta baixa i tres pisos. La balconada està recolzada sobre dos pilars de pedra, que en el primer i segon nivell, es continuen amb unes columnes de ferro per a aguantar la balconada de fusta. A la planta baixa i a la primera i segona planta hi ha tres obertures verticals amb llindars i brancals de pedra amb arcs escarsers. A la tercera planta les obertures són senzilles. La balconada és correguda de ferro. La coberta és inclinada de pissarra a una vessant. Els baixos estan adaptats pel seu ús comercial, restauració.

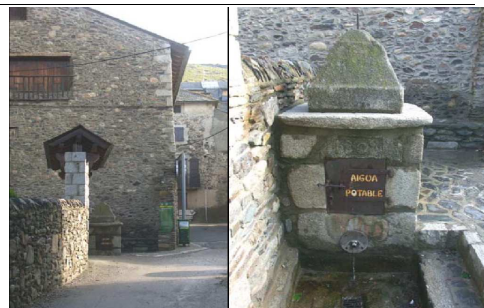
# 30 FONT DE CAL PETITOT

**Al costat de Cal Petitot, d'aquí el seu nom. Feta amb pedres del país i coronada amb una sola pedra de forma piramidal; a la part superior hi ha una punxa de ferro. L'aigua surt arran de carrer i cau en un petit bassal quadrat de pedra 2 graons per sota del carrer.**

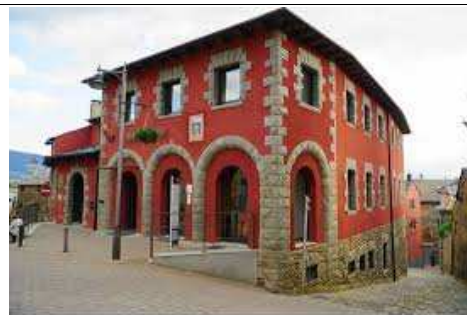
# 31 CASA DE LA VILA

Es un edifici fet amb pedra, maçoneria i arrebossat de planta baixa i dos pisos. A la planta baixa hi ha tres obertures, la central és la de la porta principal, amb un arc de mig punt. A cada banda hi ha una finestra, també amb arcs de mig punt. A la primera planta hi ha tres finestres amb llinda i carreus de pedra al voltant. Fins al nivell dels arcs el material és la pedra, maçoneria i dovelles. Els arcs estan fets amb pedres de perfil, quedant emmarcats per un altre arc de carreus. Als angles de la façana hi ha carreus angulars.

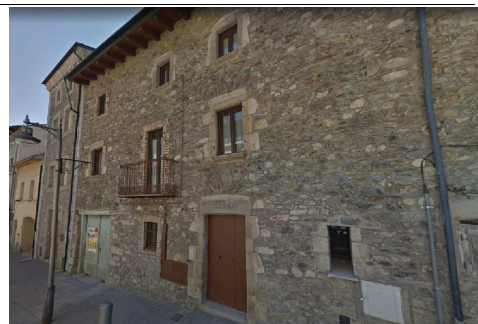
# 33 HABITATGE DEL CARRER DEL RAVAL, 6

Construcció situada al carrer Raval número 6, destinada a habitatge constituïda per planta baixa i dos pisos. A la planta baixa hi ha dues portes i dues finestres col·locades asimètricament. A la primera planta existeix un balcó amb barana de ferro forjat, flanquejat a cada costat. Tres finestres més petites configuren el segon pis, entremig de les quals hi ha uns cercles esgrafiats, en un d'ells hi ha les inicials P.A., a l'altre hi consta l'any 1.904 i en el tercer hi ha un signe. Els murs són arrebossats i els llindars i brancals de pedra. Sobre la porta d'entrada hi ha una llinda del 1.760. La coberta de pissarra està perfilada per un ràfec ornamentat amb sanefa retallada.

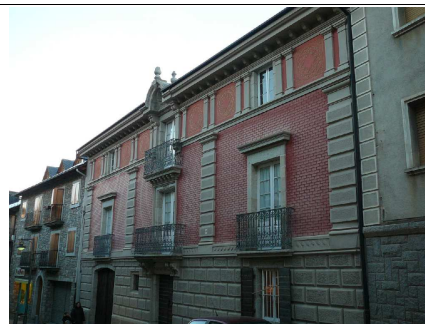
# 34 CAN CARBONELL

Aquesta casa era antigament Can Anglada, però arran del casament d'una noia Anglada amb Guillem Carbonell, ha passat a ser coneguda amb el nom de Can Carbonell. La composició de façana es vertical i simètrica. L'edifici consta de planta baixa i dos pisos. A la planta baixa hi ha tres obertures amb la porta principal al mig. A la primera planta hi ha tres balcons separats per una pilastra adossada a la paret. A la segona planta hi ha un balcó més petit centrat, flanquejat per dues finestres, separades per unes pilastres més petites adossades i quadrants esgrafiats. Els nivells estan separats per motllures. Culminant l'edifici hi ha una cornisa que en el seu punt central inclou una petxina amb elements renaixentistes, amb les inicials de la família Carbonell inscrites en el seu interior.

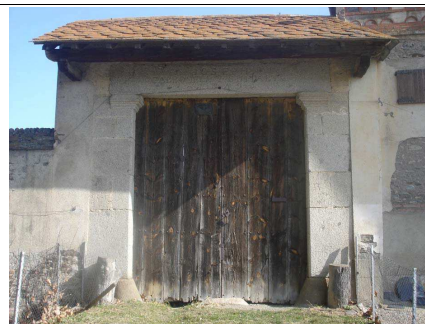
# 35 MAS CARBONELL DE GORGUJA

Es una casa forta de planta quadrada, d'aspecte noble, amb planta baixa i tres pisos. Totes les obertures són rectilínies, amb tractament rectangular, amb llindars, ampit i carreus de pedra. A la llinda de la finestra central del primer pis es pot llegir l'any 1803. Hi ha espitlleres a la part inferior. La teulada és a quatre vessants, amb coberta de llicorella. La façana està recoberta d'uns estucats sobre maçoneria, amb dibuixos esgrafiats. A l'Arxiu de Puigcerdà hi ha un document que data del 1282, en el que es fa esment d'un Carbonell de Gorguja, que va regalar una campana a l'Església de Llívia. Aquest mas el feu construir Jacint Carbonell. A l'església parroquial hi ha una llosa sepulcral de Jacint Carbonell de l'any 1798, que es creu que era el pare del que va fer edificar la casa pairal.

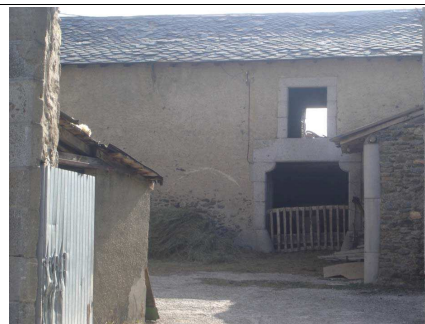
# 36 MAS TRAVIS

El Mas Travis engloba varies dependències agrícoles i ramaderes, al voltant de la casa pairal, a més dels habitatges dels masovers i d'altres treballadors del mas. Per entrar dins del recinte es passa per un gran portal típic del Mas Cerdà. A la dreta del portal d'entrada hi ha una capella dedicada a Nostra Senyora de la Concepció, esmentada per Botet i Sisó. La imatge de la Mare de Déu va desaparèixer i està reemplaçada per una de nova. La casa pairal és de planta baixa i dos pisos. L'aparell és irregular. Les obertures són petites, emmarcades amb carreus ben escairats, llindes i ampits. Hi ha unes llindes amb inscripcions. Totes les obertures tenen un tractament rectangular i n'hi ha d'espitlleres. Cada any, pel dilluns de la Segona Pasqua a la capella hi ha una missa popular.

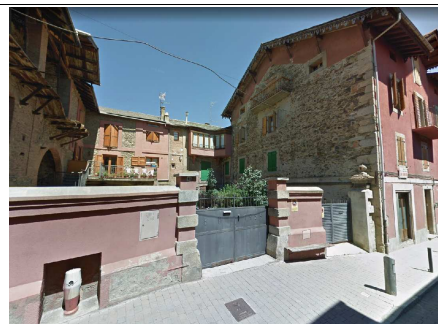
# 38 CASA FREIXA

Es un construcció situada al carrer del Raval, destinada a habitatge de planta i tres pisos amb teulat a dues vessant, coronat amb un ràfec de fusta ornamentat. A l'entrada principal pel carrer Major, el carener està trencat en el centre per una finestra de mansarda. L'era dona a la paret nord de la casa on hi ha una pallissa, que presenta una sortida exterior en forma de voladís. Aquesta casa era del mestre d'obres Calixto Freixa, qui a finals del segle passat, va habilitar el pallier com a teatre, a l'estil del "corral de comèdies"; castellà. L'escenari era la pallissa i el públic estava a l'espai de l'era. Al Grup de Teatre se li va donar el nom de la "Societat de Sant Josep". Segons Botet i Sisó, aquesta casa tenia una col·lecció d'objectes d'història natural i arqueològics de la comarca.

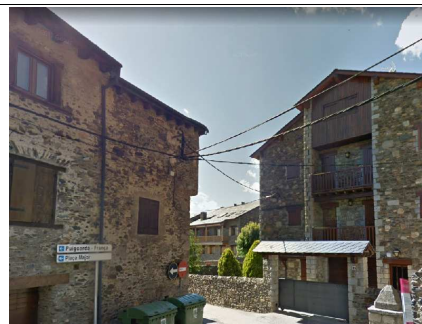
# 39 CASA HOSPITAL

Es un edifici al carrer Santa Maria de planta i dos pisos actualment destinat a habitatge amb teulat a dues vessants. A l'angle nord-oest de la casa hi ha un torricó de planta semicircular amb una espitllera. En els darrers anys ha sofert una restauració. Se'n diu la Casa Hospital ja que sembla va pertànyer a l'Hospital de Puigcerdà i es feia servir com a "domus hospitalis". Hi ha diferents fonts que parlen de l'antic hospital de Sant Vicenç de Llívia, però sembla inversemblant que sigui aquest, ja que l'emplacen cap a la Plaça Major.

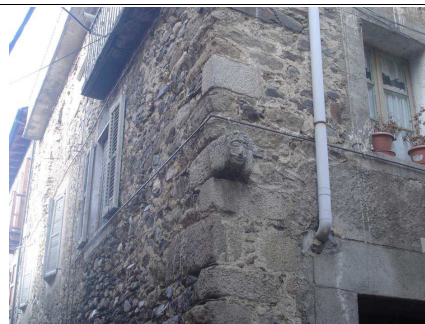
# 40 MÈNSULA DE CAL BLANCARET (CAN JORDANA)

Es tracta d'una mènula en forma de figura humana que està col·locada com a pedra d'angle de Cal Blancaret casa dels Jordana.

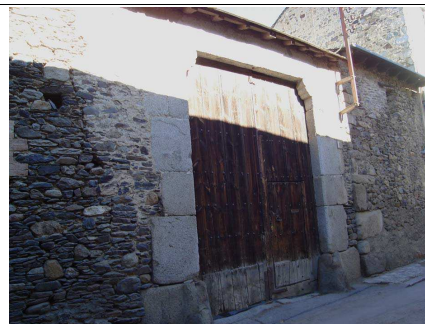
# 41 CASA MANUEL

Una portalada separa l'exterior de la gran era. La casa fa angle i per sota la porxada es pot comunicar a les diferents dependències. Les diferents construccions segueixen la tradicional disposició del mas cerdà (tradicional ceretana), amb la casa, el badiu, la pallissa i els estables al voltant de l'era. La casa està construïda per la planta baixa i dos pisos. La façana està recolzada sobre pilars de pedra, configurant una porxada. La balconada té uns puntuals verticals de fusta, que es recolzen sobre els pilars de pedra per sostenir la volada i fer de suport a la balconada. La barana del primer pis és de balustres senzills, la del segon, són bellament tornejats.

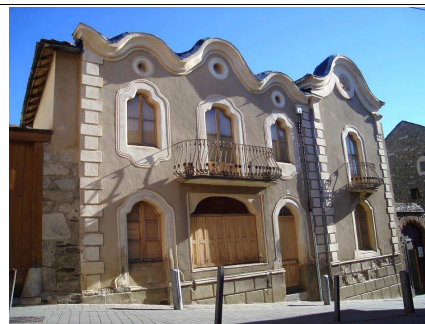
# 42 HABITATGE AL CARRER FORNS

Es un construcció de planta baixa i un pis. Hi ha un cos central flanquejat per dos laterals. Al primer pis hi ha balcons amb baranes de ferro forjat. El mur és arrebossat. Hi ha un ràfec de coronació de forma ondulada, al igual que les llindes i brancals que també presenten una forma ondulada. A cada planta hi ha cinc obertures, donant certa rellevància a les centrals: a la planta baixa hi ha un gran finestral i al primer pis el balcó central és el més important dels tres. La porta d'entrada està al costat dret del gran finestral.

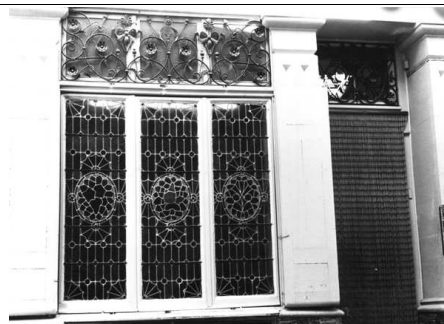
# 43 CAN BERNADA - CASA BERNADES

Es una construcció residencial (habitatge) d'estil eclèctic que data del segle XX, de planta baixa i dos pisos, d'inspiració classicista però amb vitralls de la millor tradició modernista. La planta baixa té l'entrada i una finestra amb vitralls plomats i reixes de ferro forjat. Al primer pis hi ha un balcó doble corregut, de ferro forjat, que presenta un entaulament amb elements ornamentals. Aquesta planta i la segona tenen els murs parcialment enrajolats. A la segona planta hi ha quatre finestres formant una galeria de solana terminal.

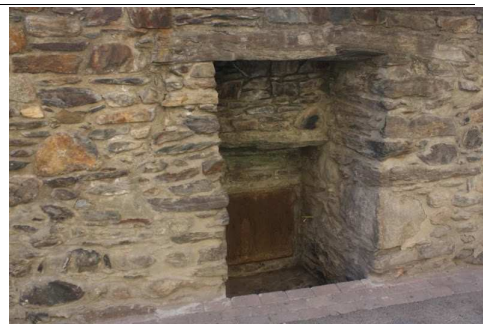
# 45 FONT DE FONTCITRANA

Es una mina d'aigua, tapada amb una porteta de ferro, està ubicada dins la paret d'una casa del carrer Fontcitrana. Construïda amb pedres de la zona, igual que la paret de la casa. A la dreta hi ha una aixeta de llautó, possiblement amb aigua de la xarxa.

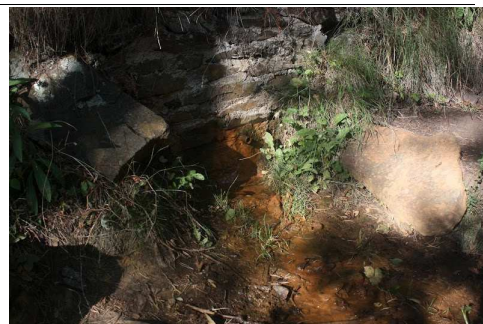
# 46 FONT DEL FERRO

Aquesta font està ubicada a la confluència del torrent del Tudó amb la riera de Targasona. Molt poca aigua raja de la font, però el terreny està tenyit de vermell a causa de l'aigua ferruginosa. L'aigua goteja per un tub que surt d'un petit muret fet amb maons.

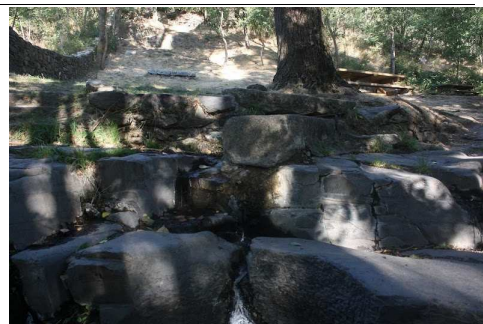
# 47 FONT DEL SOFRE

Té la particularitat de la presència de sofre a les seves aigües. La seva olor característica d'ous podrits ja se sent des de bastants metres abans d'arribar-hi. La font neix d'un bloc de granit que és collat amb unes brides de ferro per preservar-lo d'avingudes del riu. El brollador és un tub de ferro que permet un raig continuat de l'aigua sulfurosa que va a parar directament al torrent.
